Sag : Albertslund Boligselskab afd. Nord
Vridsløselille Andelsboligforening afd. Bæk/Fosgården v/BO-VEST

Emne : Bilag nr. 2
Termografisk undersøgelse af boliger
Helhedsplan 2

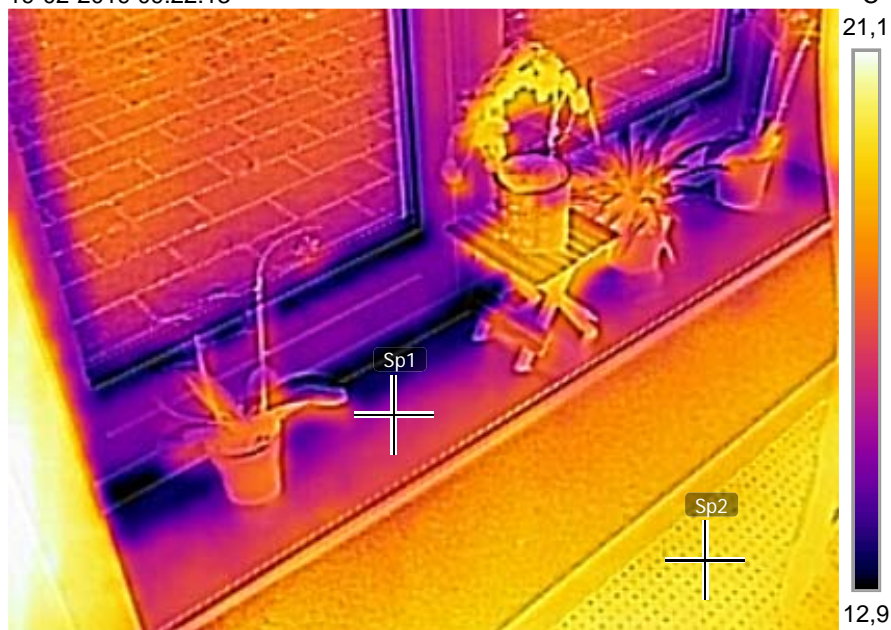
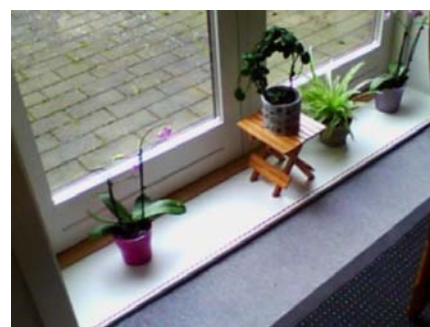
FLIR0091.jpg

Sp1	16,1 °C
Sp2	19,0 °C

Adresse:	Kærgården 2, st.
Rum/Værelse:	Stue, terrassedør
Orientering:	Mod vest
Trykprøvning ved termografering:	Nej
Solforhold under termografering:	Ingen sol på facade
Vindstyrke:	
Læ- eller luvside:	Luvside
Inde temp.	ca. 22C
RF % inde:	39%
Ude temp.:	6C
RF % ude:	94%
Kritisk overfladetemp. RF>75%	ca. 10C
Bemærkninger:	Væg til vægtæppe på gulv
Vurdering:	Ingen kuldeindtræk på gulvet.
Konklusion:

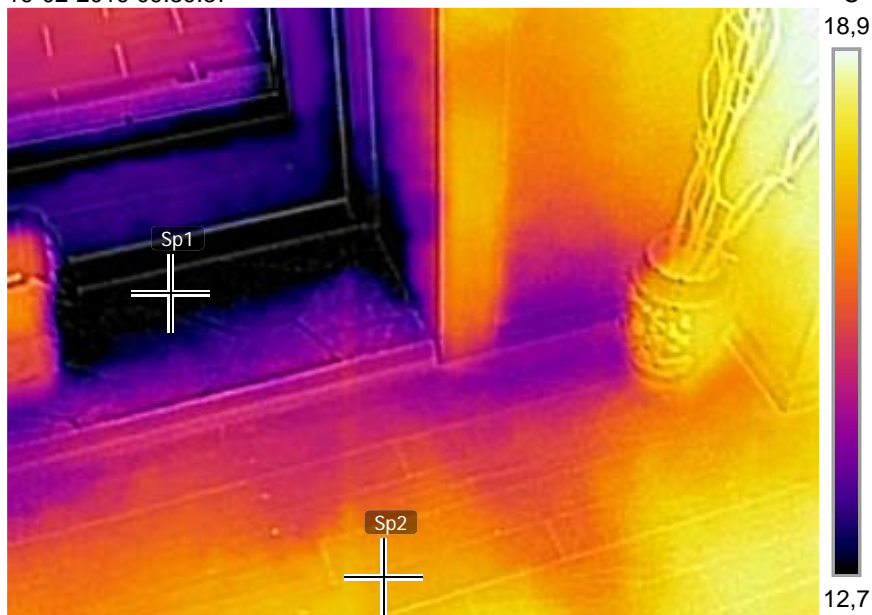
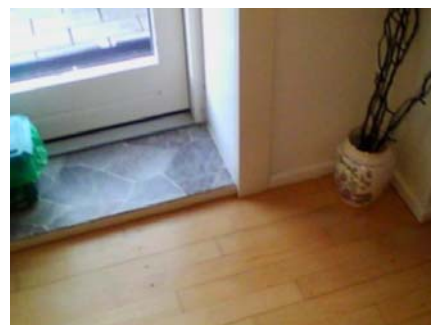
FLIR0113.jpg

Sp1	10,9 °C
Sp2	16,9 °C

Adresse:	Kildegården 1, st.
Rum/værelse:	Køkken, terrassedør
Orientering:	Mod vest
Trykprøvning ved termografering	Nej
Solforhold under termografering:	Ingen sol på facade
Vindstyrke:	V 5 m/s
Læ- eller luvside	Luvside
Inde temp.:	21C
RF % inde:	43%
Ude temp.:	6C
RF % ude.:	94%
Kritisk overfladetemp. RF>75%	Ca. 10C
Bemærkninger:	Radiatorindstilling på max. Alubundstykke i dør
Vurdering:	Kuldebro fornedet ved dør. Kuldeindtræk på gulvet.
Konklusion:

<p><u>Renoveringsforslag:</u> <u>Efterisolering af sokkel ved lette facader:</u> Det anbefales at sokkel efterisoleres for at mindske kuldebroer, samt at minimere varmetabet.</p> <p><u>Etablering af ny tætsluttende dampspærre ved dørlysninger:</u> Det anbefales at der etableres ny tætsluttende dampspærre ved dørlysninger således at trækgener undgås, og at der opnås bedre komfort i opholdszonen.</p>

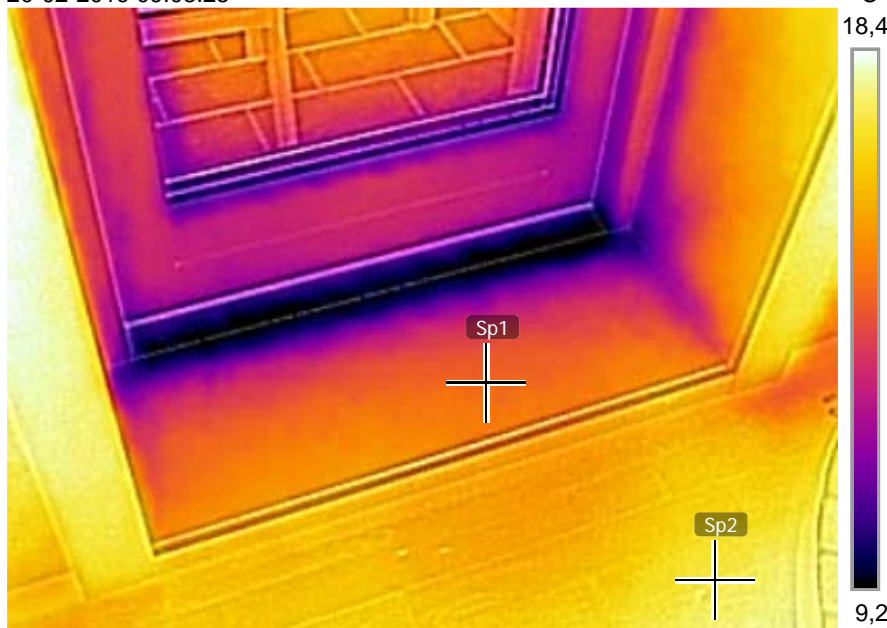
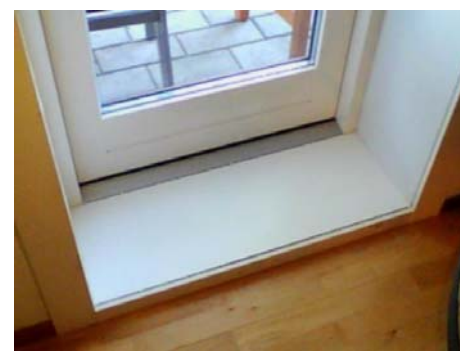
FLIR0365.jpg

Sp1	15,2 °C
Sp2	17,3 °C

Adresse:	Kildegården 15, st.
Rum/Værelse:	Køkken, terrassedør
Orientering:	Mod vest
Trykprøvning ved termografering	Nej
Solforhold under termografering	Ingen sol på facade
Vindstyrke:	V 4 m/s
Læ- eller luvside:	Luvside
Inde temp.:	20C
RF % inde:	39%
Ude temp.:	4C
RF % ude:	89%
Kritisk overfladetemp. RF>75%	ca. 10C
Bemærkninger:	Alubundstykke i dør
Vurdering:	Ingen kuldeindtræk på gulvet
Konklusion:

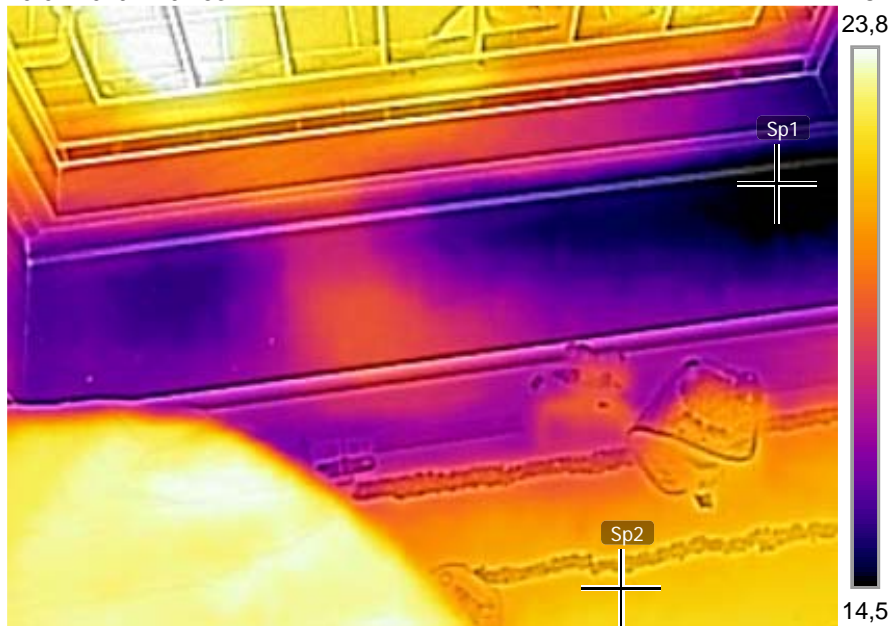
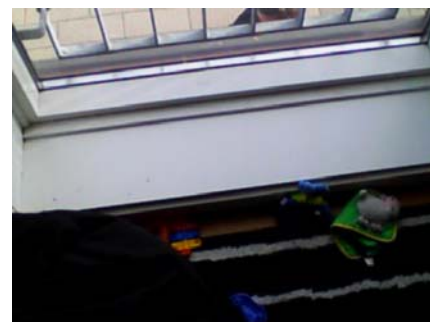
FLIR0465.jpg

Sp1	14,6 °C
Sp2	21,6 °C

Adresse:	Kildegården 14, 1 tv
Rum/værelse	Værelse
Orientering:	Mod øst
Trykprøvning ved termografering	Nej
Solforhold under termografering	
Vindstyrke:	V 4 m/s
Læ- eller luvside:	Læ
Inde temp.:	21C
RF % inde:	37%
Ude temp.:	7C
RF % ude:	79%
Kritisk overfladetemp. RF>75%	ca. 10C
Bemærkninger:	
Vurdering:	Kuldebro forneden ved vindue.
Konklusion:
