NOTAT

Sag : AB afd. Nord, VA afd. Bæk/Fosgården Albertslund v/BO -VEST
helhedsplan 2
Ansøgning om helhedsorienteret renovering og boligforbedring

Emne : **Supplerende undersøgelser**
Registrering af eksisterende porebetonvægge i badeværelser

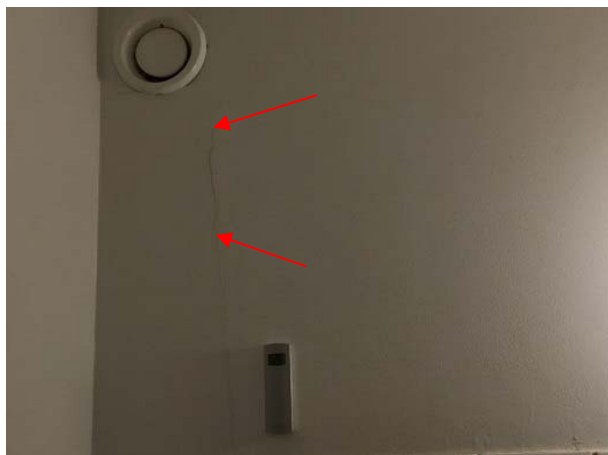
Foto 1 – revnedannelser, vertikalt

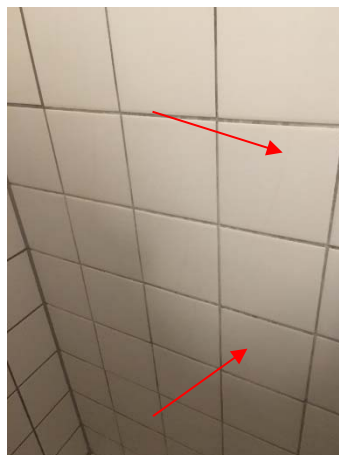
Foto 2 – revnedannelser, vertikalt

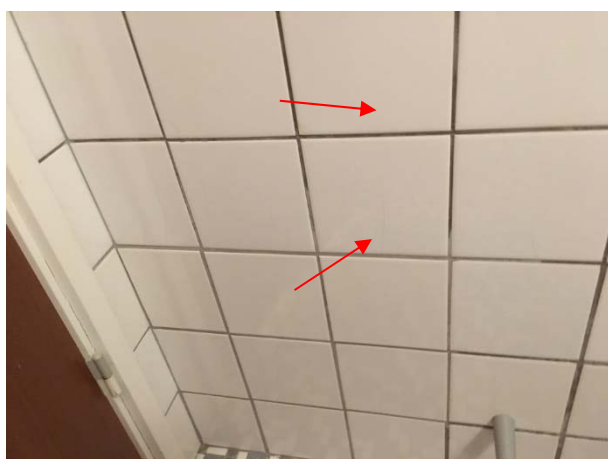
Foto 3 – revnedannelser vertikalt

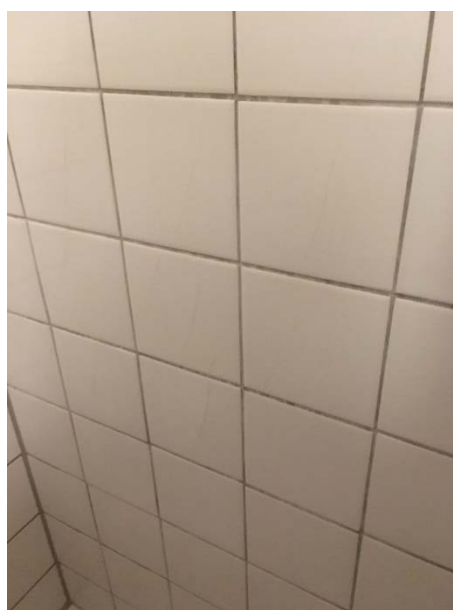
Foto 4 – revnedannelser, vertikalt

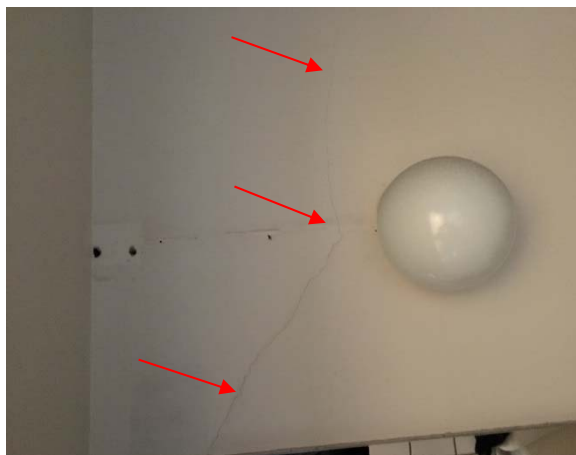
Foto 1 – revnedannelser, jævnt fordelt

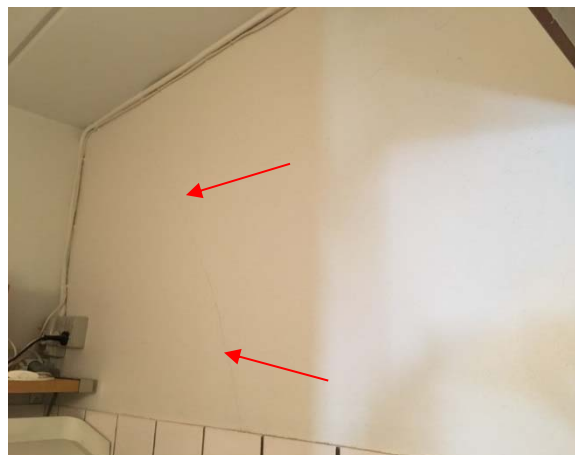
Foto 2 – revnedannelser, vertikalt

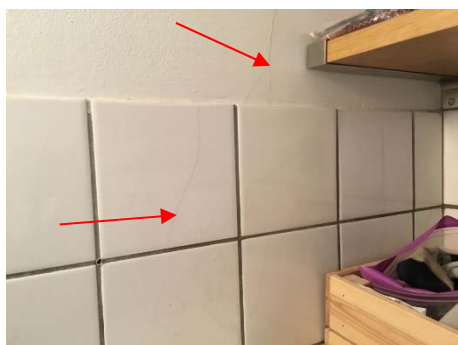
Foto 3 – revnedannelser, vertikalt

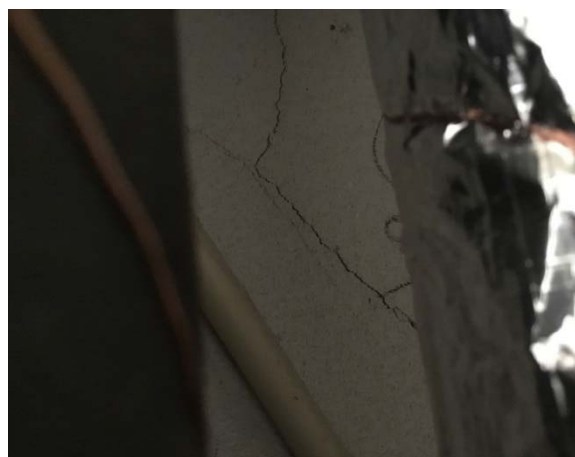
Foto 4 – revnedannelser, jævnt fordelt

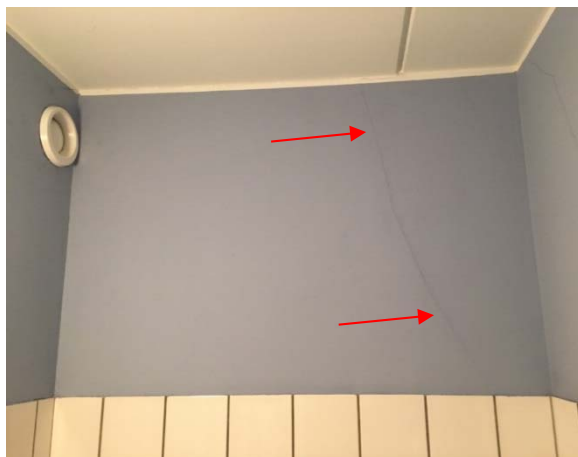
Foto 1 – en del revnedannelser, jævnt fordelt

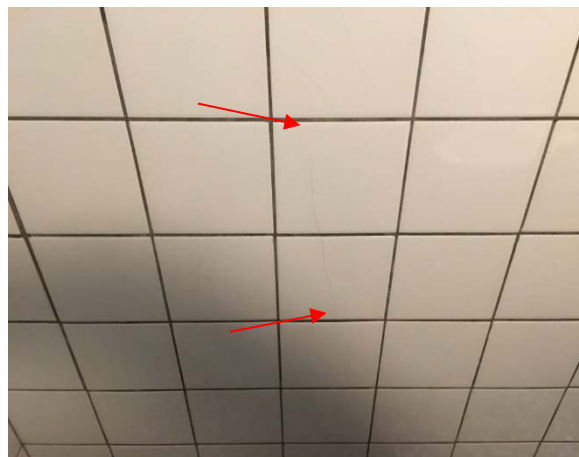
Foto 2 – revnedannelser, vertikalt

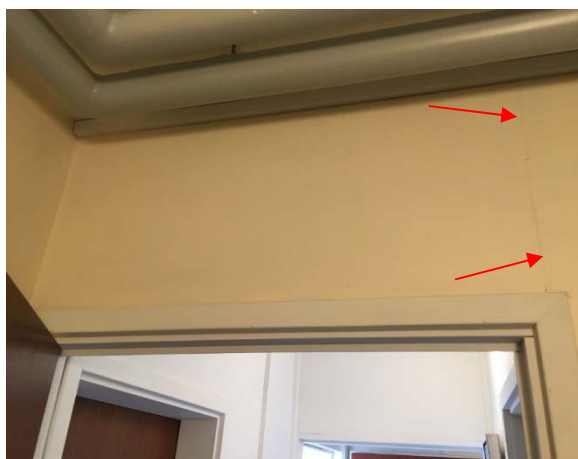
Foto 3 – revnedannelse over døråbning

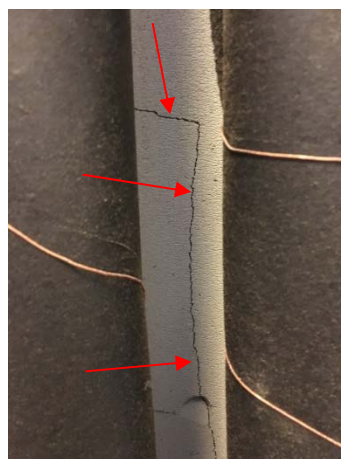
Foto 4 – revnedannelser, jævnt fordelt

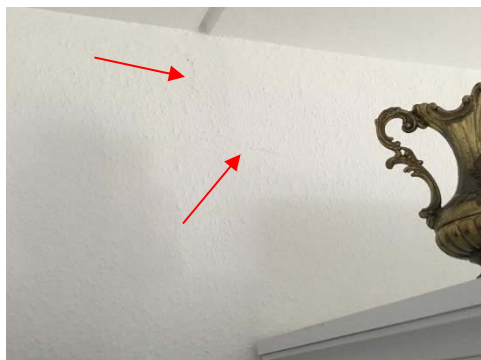
Foto 1 – revnedannelse, vertikalt

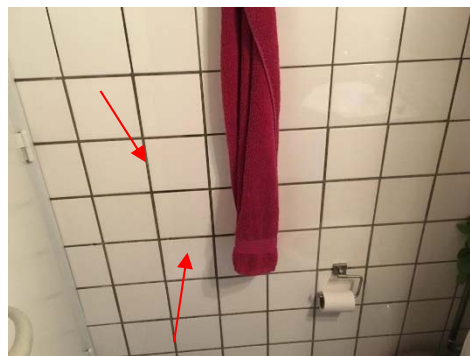
Foto 2 – vægfliser skiftet

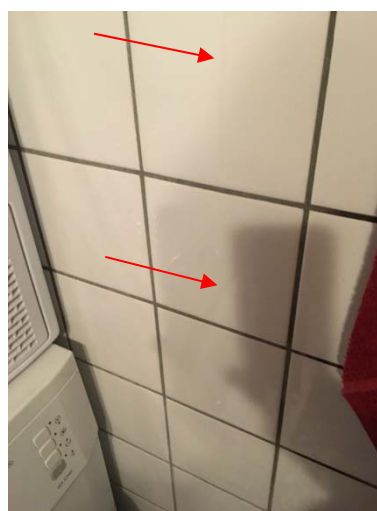
Foto 4 – revnedannelse, vertikalt

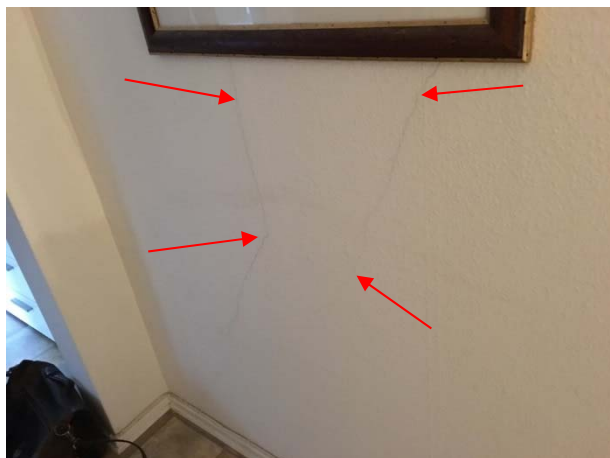
Foto 1 – revnedannelser, jævnt fordelt

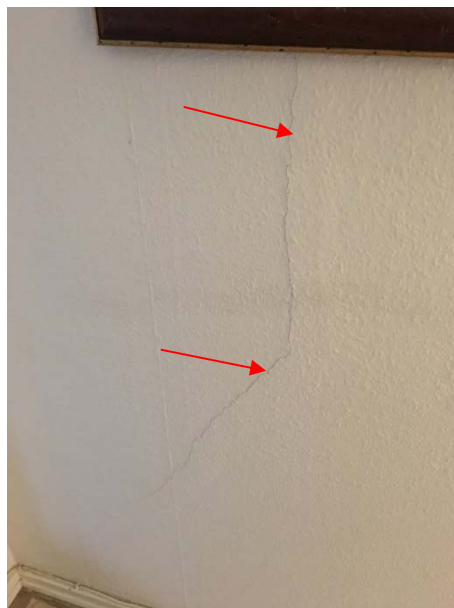
Foto 2 – langsgående revner, jævnt fordelt

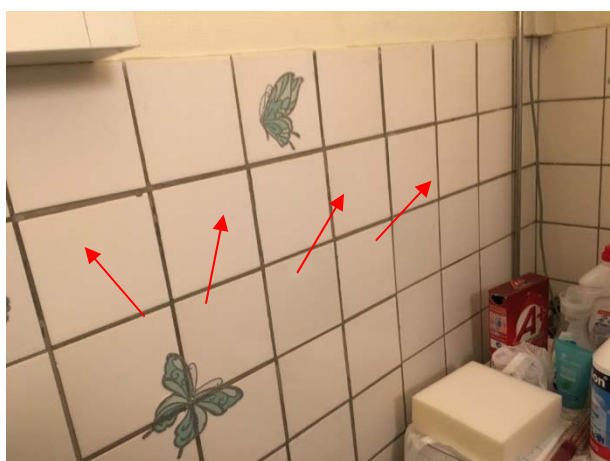
Foto 3 – vægfliser udskiftet

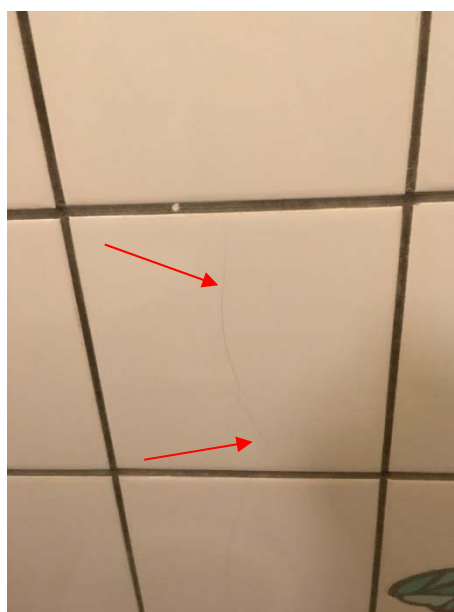
Foto 4 – revnedannelse, vertikalt

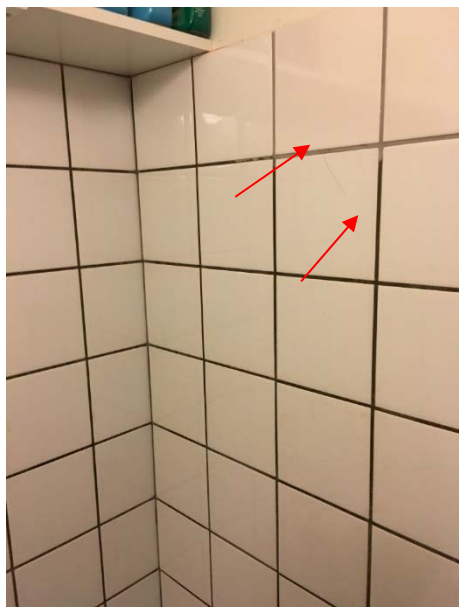
Foto 1 – revnedannelse, diagonalt

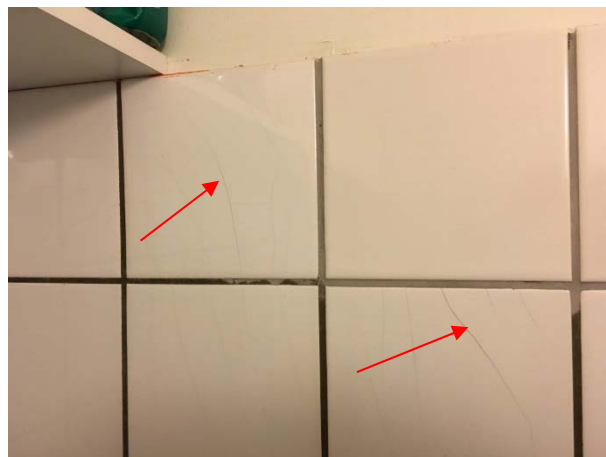
Foto 2 – revnedannelse, diagonalt

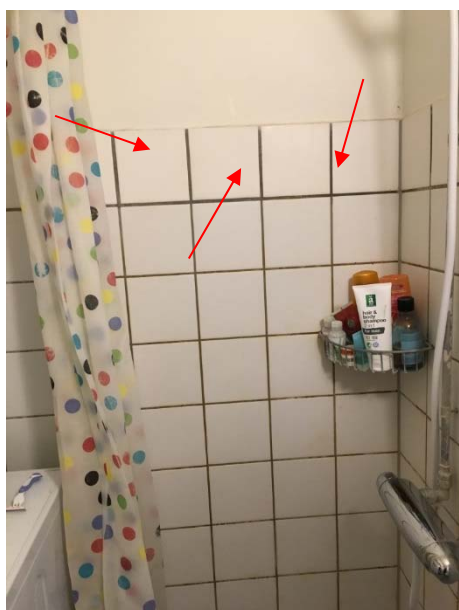
Foto 3 – vægfliser udskiftet

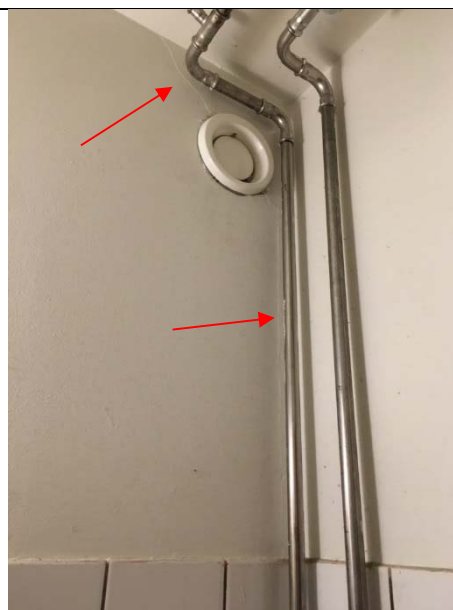
Foto 4 – revnedannelse, vertikalt

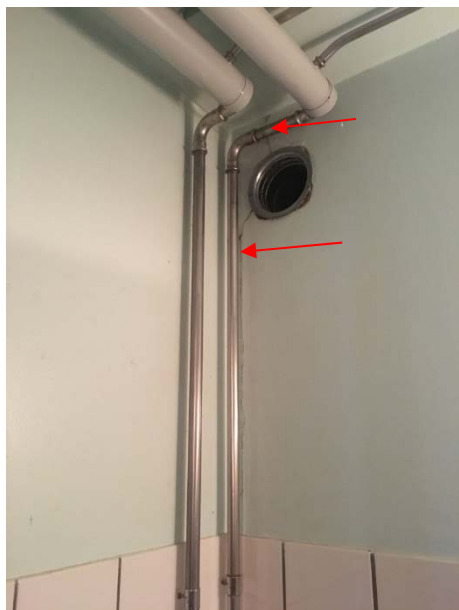
Foto 1 – revnedannelse, vertikalt

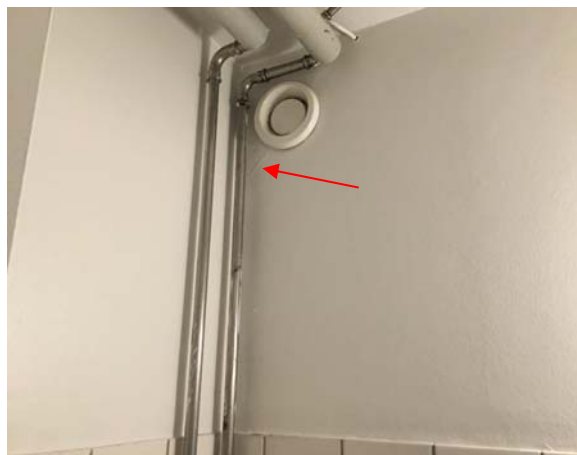
Foto 1 – revnedannelser, ved kontrolventil

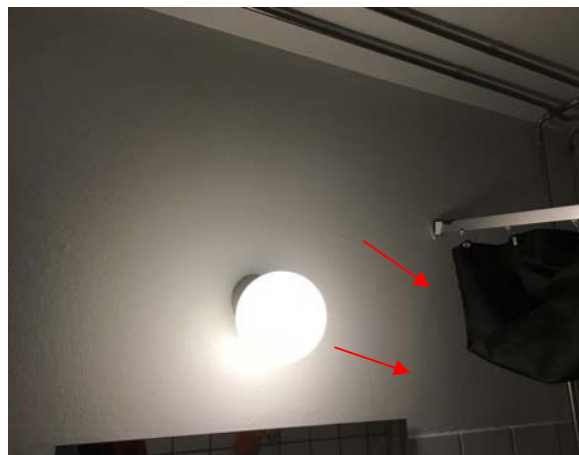
Foto 2 – revnedannelse på skrå/diagonalt

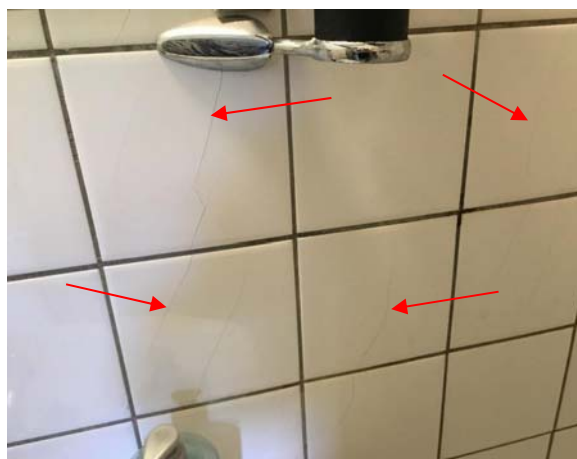
Foto 3 – revnedannelse,

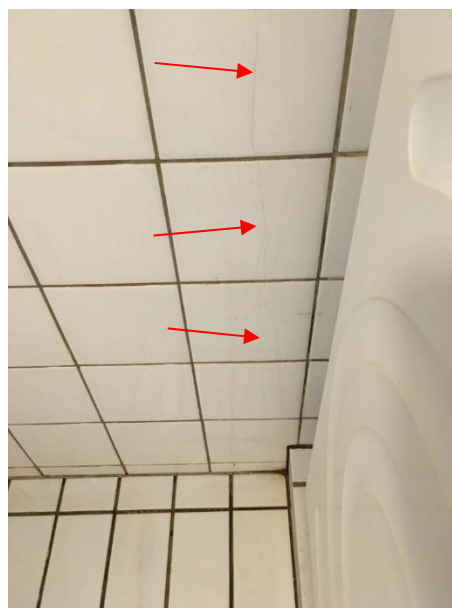
Foto 4 – revnedannelser, vertikalt

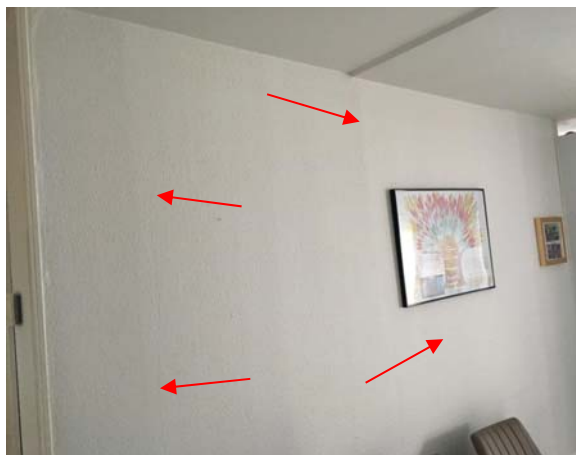
Foto 1 – revnedannelser, jævnt fordelt

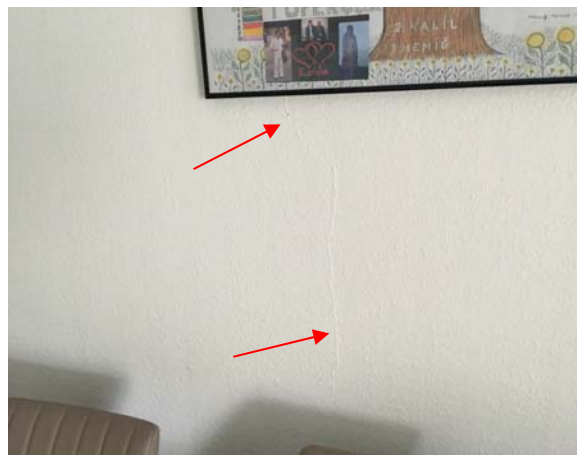
Foto 2 – revnedannelse, vertikalt

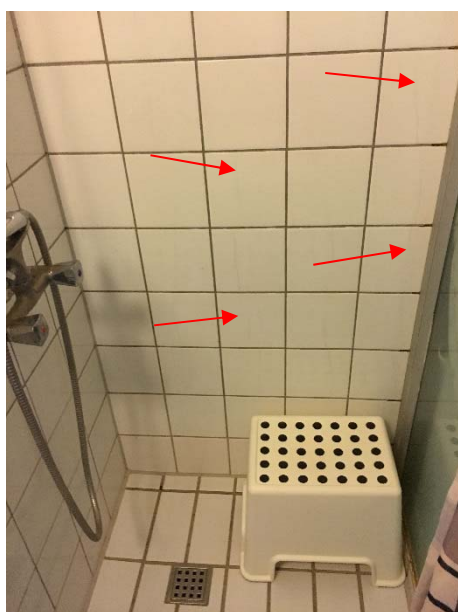
Foto 3 – revnedannelse, vertikalt

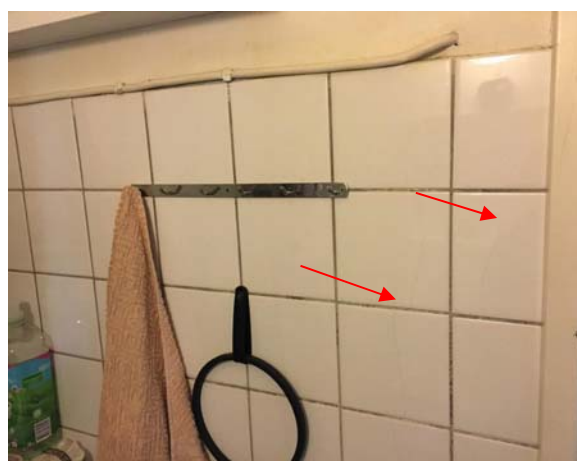
Foto 4 – revnedannelse ved døråbning, diagonal

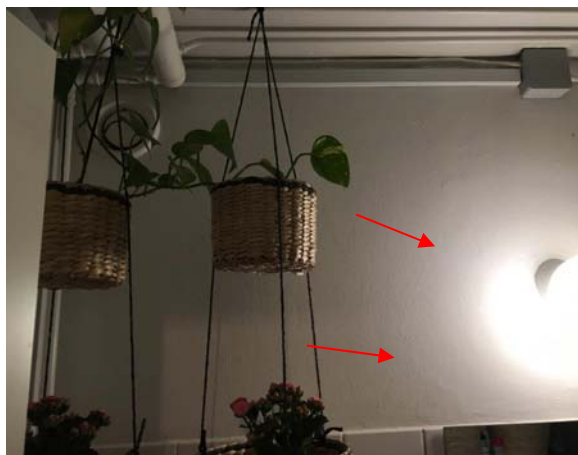
Foto 1 – revnedannelser, jævnt fordelt

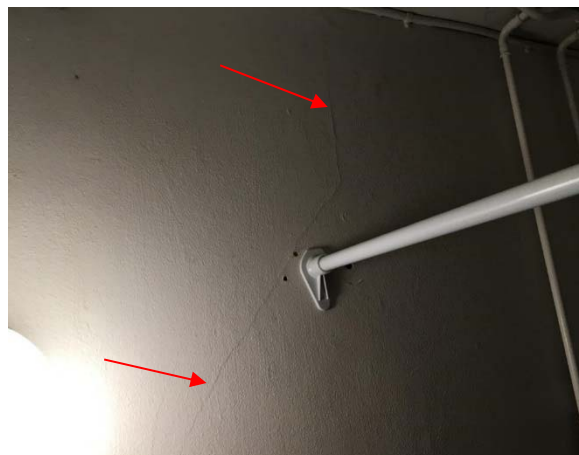
Foto 2 – revnedannelser, diagonalt

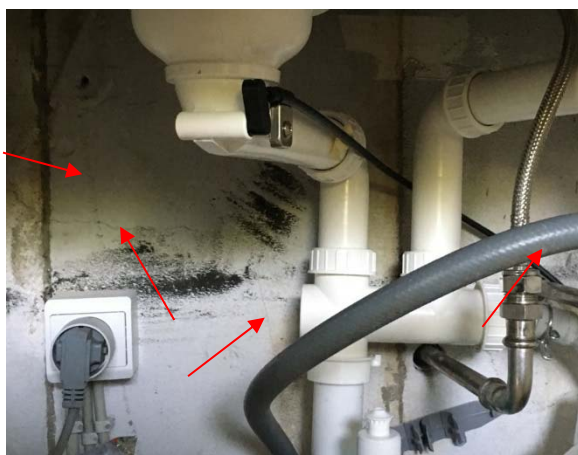
Foto 3 – revnedannelse på skrå/diagonalt

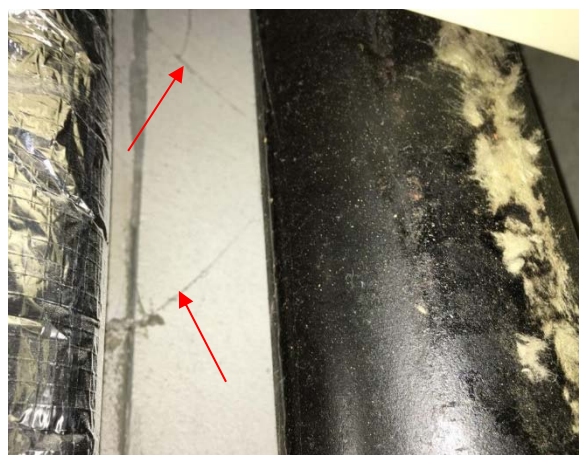
Foto 4 – revnedannelser, jævnt fordelt

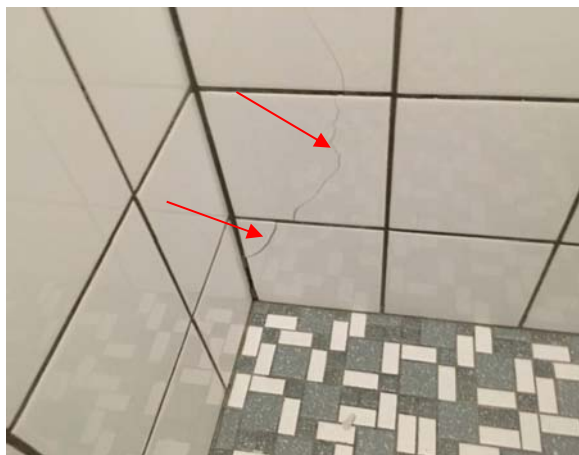
Foto 1 – revnedannelser, jævnt fordelt

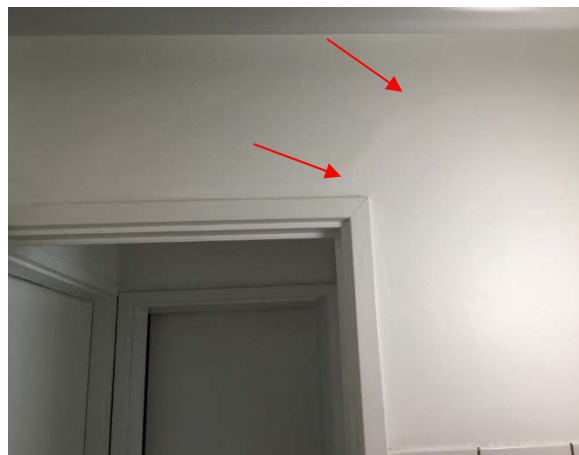
Foto 2 – revnedannelse ved døroverligger

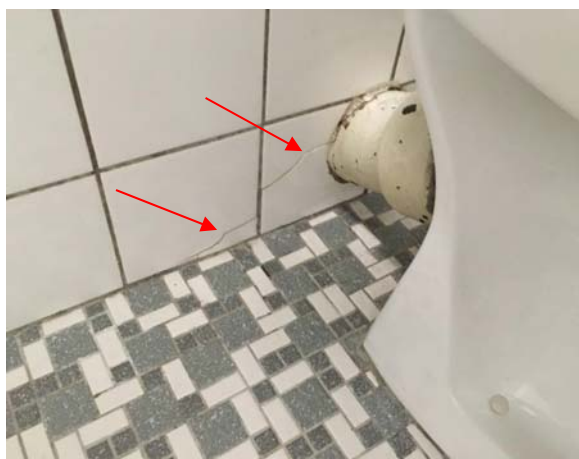
Foto 3 – revnedannelser

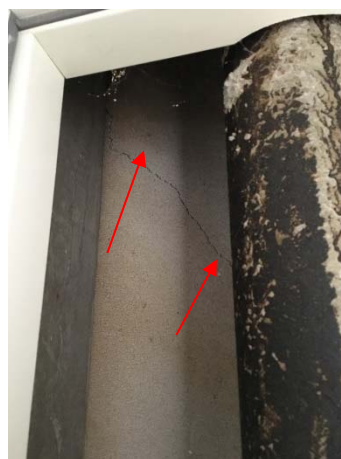
Foto 4 – revnedannelse, diagonalt

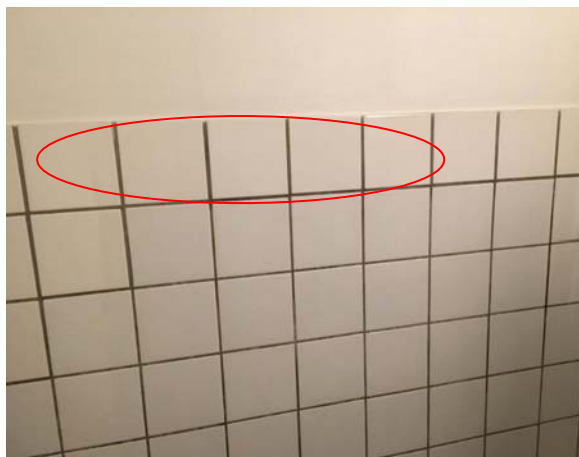
Foto 1 – vægfliser udskiftet

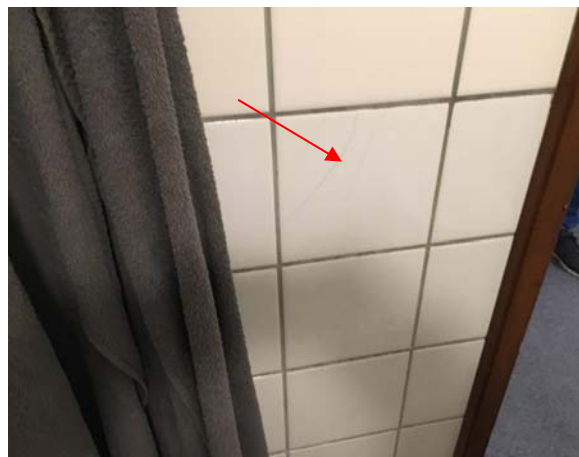
Foto 2 – revnedannelse,

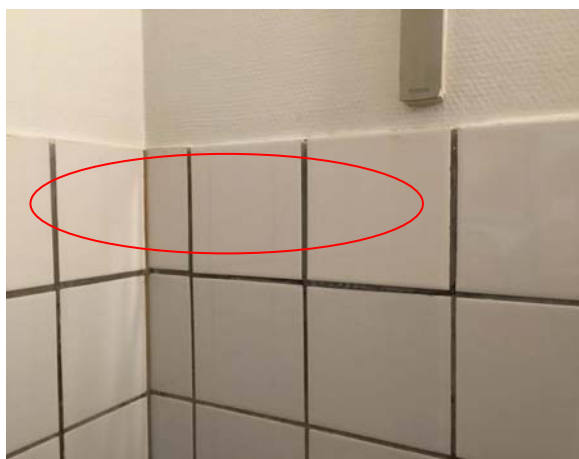
Foto 3 – vægfliser udskiftet

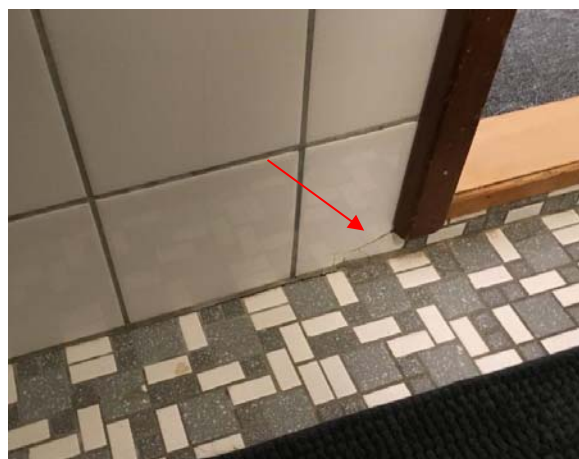
Foto 4 – revnedannelse ved døråbning

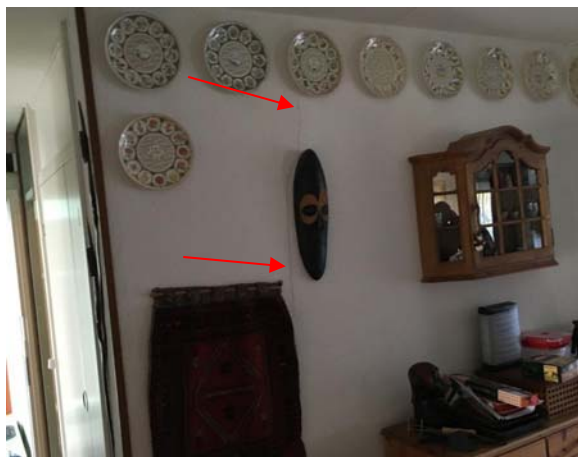
Foto 1 – revnedannelse, vertikalt

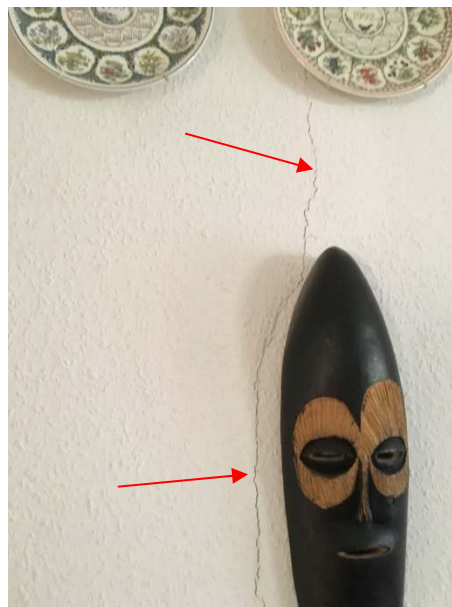
Foto 2 – revnedannelse, vertikalt

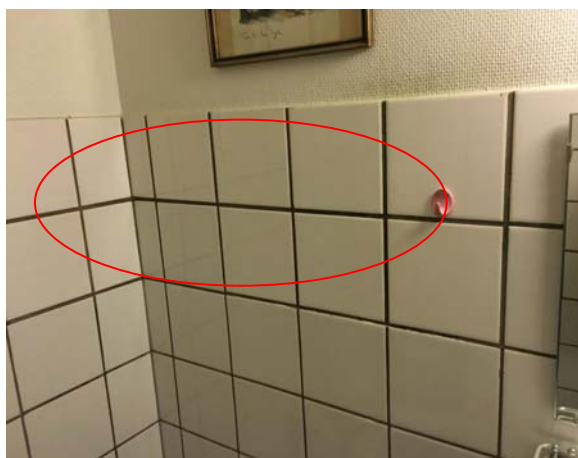
Foto 2 – vægfliser, udskiftet

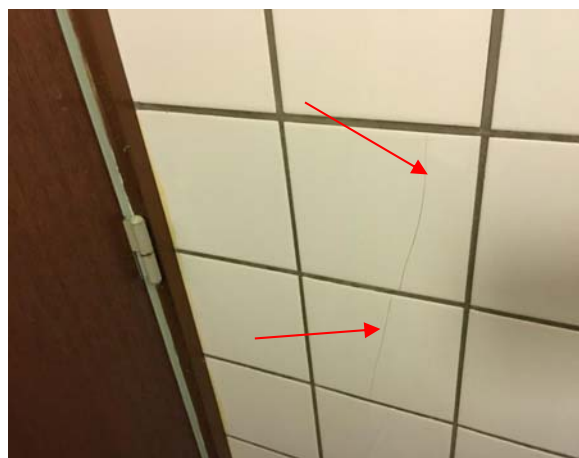
Foto 3 – revnedannelse, vertikalt

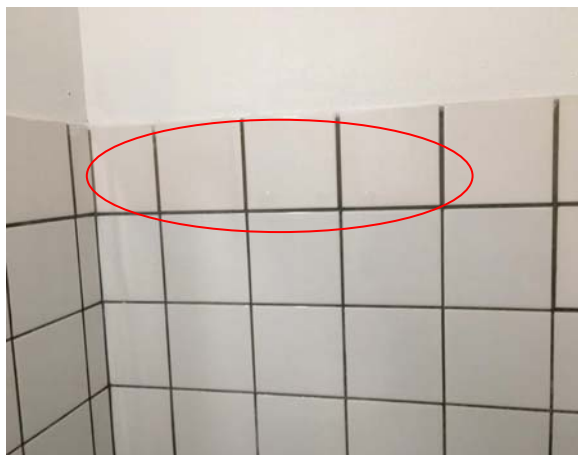
Foto 1 – vægfliser, udskiftet

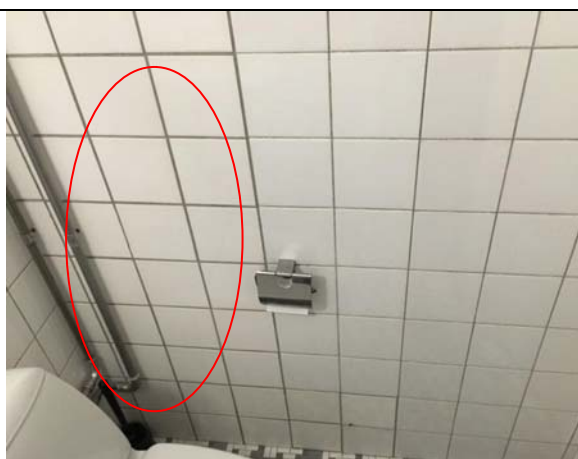
Foto 3 – vægfliser, udskiftet

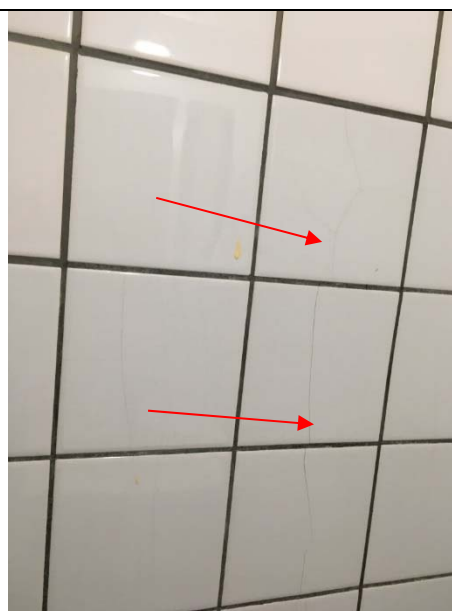
Foto 4 – revnedannelse, vertikalt
