Vedrørende Albertslund Boligselskab afd. 08, Nord, Skema A ansøgning for helhedsplan LBF nr.: 0252

AB afd. Nord, VA afd. Bæk/Fosgården Albertslund v/BO-VEST, Helhedsplan 2

PROJEKTBEKRIVELSE

Bilag nr. 2 til ansøgning om helhedsorienteret renovering og boligforbedring

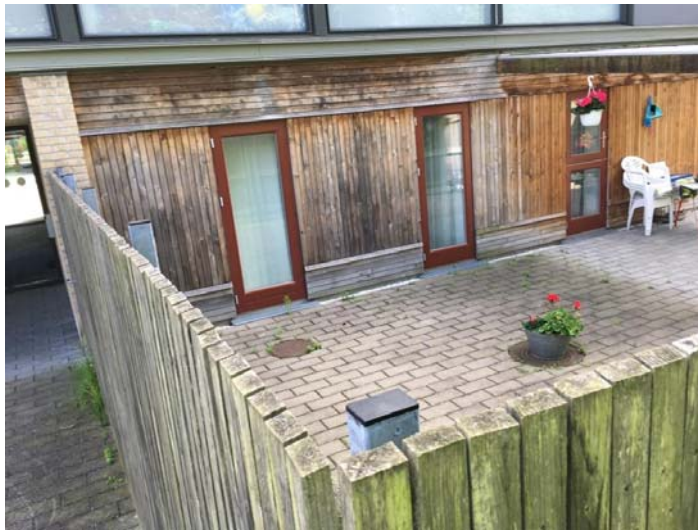
På baggrund af beboeroplysninger om, at man oplevede træk og kulde ved dør- og vindueslysninger, blev der foretaget destruktive undersøgelser i 3 boliger. Fælles for undersøgelserne var, at dampspærren ikke var tætsluttende, samt er klæbet i klæber/fugemasse der ikke længere har klæbende egenskaber, og derfor slipper flere steder. Dampspærre er ligeledes udført med manglende overlæg og er ikke tapet i samlinger eller til tilstødende bygningsdele.

Manglende stopning mellem lysningspaneler og ydervæg giver kuldebrosproblemer. Der er ligeledes et enkelt sted i de 3 besigtigede boliger, hvor der ingen stopning er mellem betonsokkel og bundplade i lysning.

De valgte tilslutningsdetaljer ved døre- og vindueslysninger giver ikke tilstrækkelig afbrydelse af kuldebroer, dette set i sammenhæng med en utæt dampspærre giver træk og kuldeproblemer.

> Efterisolering af sokkel ved lette facader

Det anbefales at sokkel efterisoleres for at mindske kuldebroer, samt at minimere varmetabet.

> Etablering af ny tætsluttende dampspærre ved dørlysninger

Det anbefales at der etableres ny tætsluttende dampspærre ved dørlysninger således at trækgener undgås, og at der opnås bedre komfort i opholdszonen.

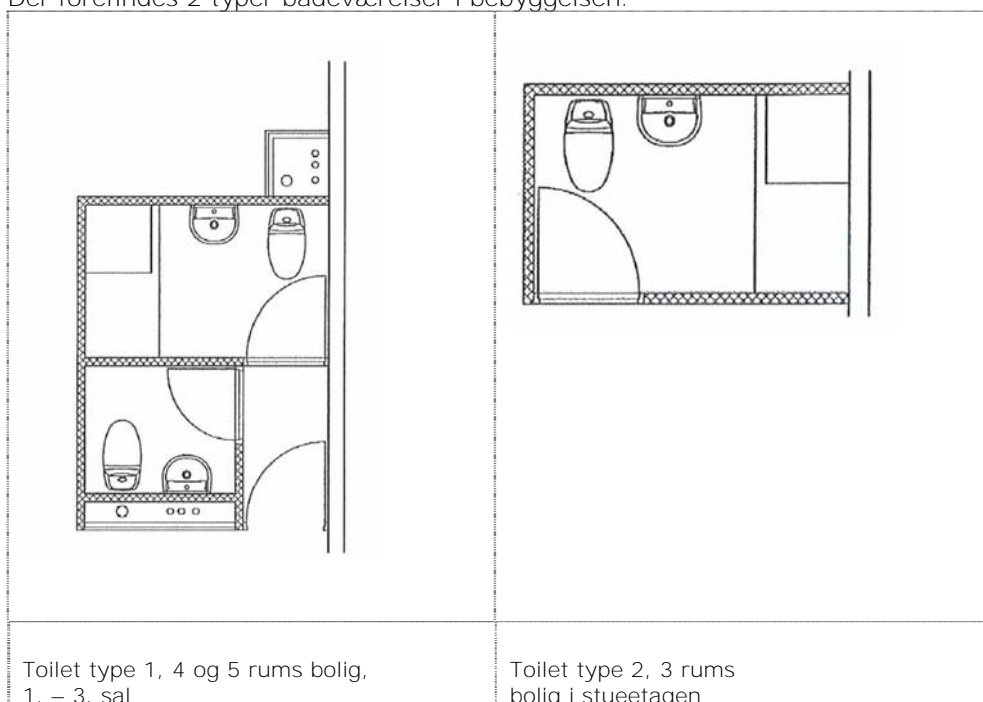
Der forefindes 2 typer badeværelser i bebyggelsen.

Baderummene har været genstand for uforholdsvist meget vedligeholdelse gennem tiderne grundet uhensigtsmæssig byggeteknik og direkte fejl.

Den meget vedligeholdelse har ikke rettet op på de grundlæggende problemer specielt med hensyn til revner i vægge, nedslidte vandinstallationer og tilstoppede faldstammer.

I forbindelse med reovering af badeværelserne bør der tages specielt hensyn til forholdene omkring de lette vægge, idet opsætning af fliser på væggene uden yderligere foranstaltninger sandsynligvis blot vil resultere i yderligere revner.

Det vurderes at opsætning af fliser med en elastisk fliseklæb direkte på de tunge vægge vil afhjælpe revnedannelse på disse vægge.

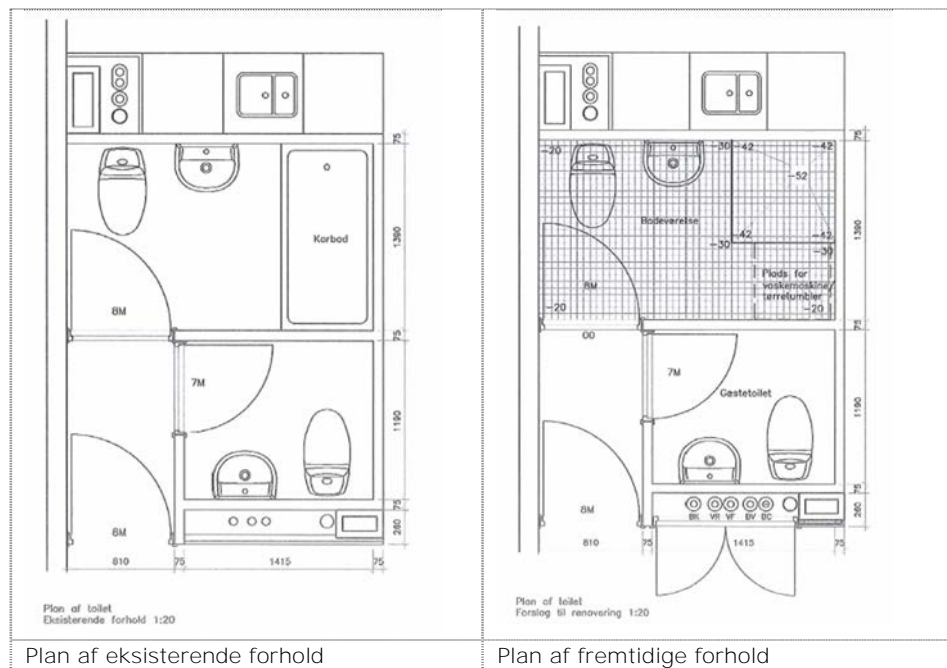
Plan af toilet
Eksisterende forhold 1:20

Der er ikke konstateret de store problemer med selve pudslaget. Derimod går gulvstifter jævnlige løse og må udskiftes. Der er ligeledes problemer med tætheden omkring de eksisterende gulv afløb og i overgangen gulv/væg, hvilket medfører vandskader i de underliggende boliger.

Letbetonelementerne er monteret på en sådan måde, at der er kontakt mellem top af væg og underside af betondæk. Dette medfører at de lette vægge får tilført utilsigtet last fra betondækkene hvilket har medført at vægge og fliser revner.

Plan af toilet
Forslag til renovering 1:20
