TRANEMOSEGÅRD • AFD. 12

## **GILLESAGER / LINDEAGER**

**FORSLAG TIL HELHEDSPLAN**

**VERSION DECEMBER 2014**

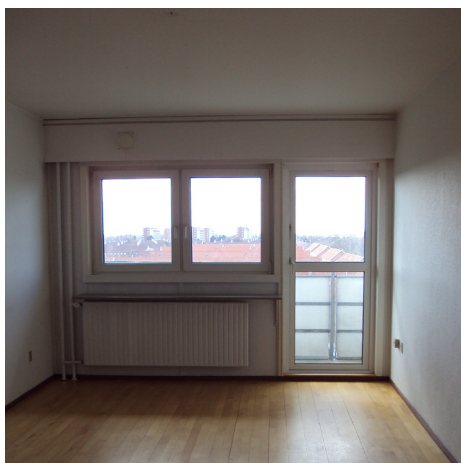
Billedet tv. viser vinduespartiet i stuen, som det ser ud nu. Th et eksempel på, hvordan et nyt vinduesparti kunne se ud.

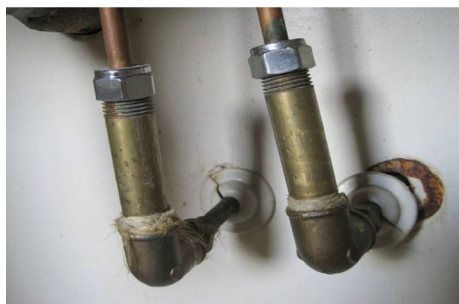
Vandindstillinger fremstår i nedslidt stand, med rustangreb og tæringer, specielt ved overgange mellem galvaniserede stålrør og kobberør. I de senere år er antallet af rørskader kraftigt forøget.

Billedet herover viser tilslutning til køkkenvask, sammenblanding af rørmaterialer

En udskiftning af stigstrengene indgår derfor i helhedsplanen

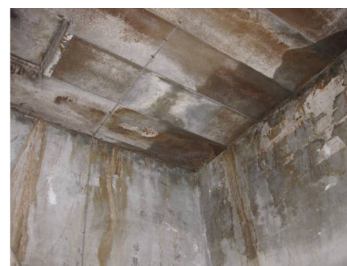
Dæk over kælderadgang til varmecentral, tydelige tegn på utætheder

- Armeringsskader reparerer
- Membran skiftes, er ikke undersøgt for PCB.

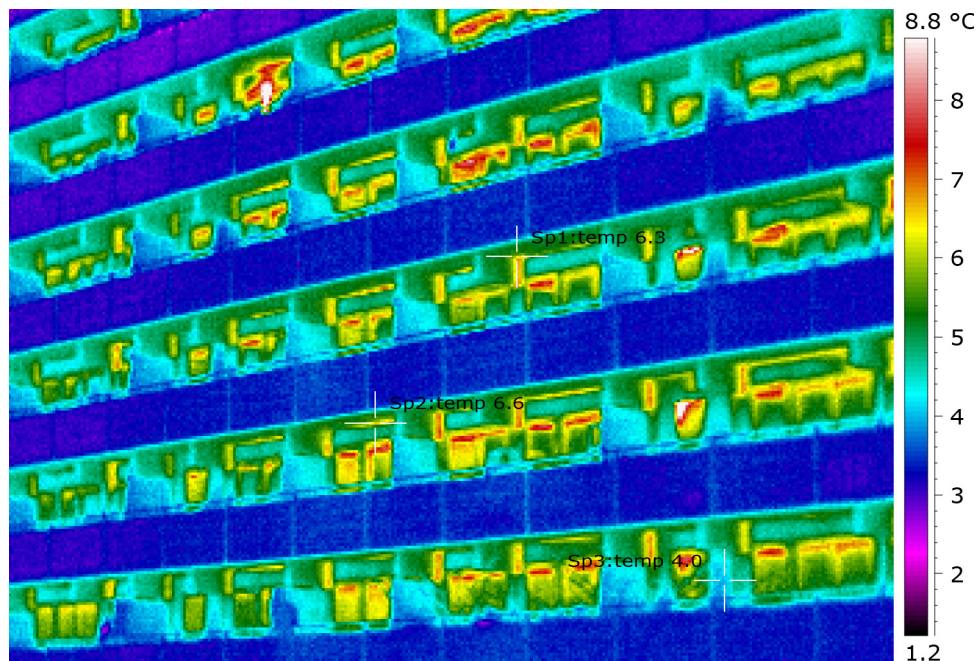
De blå partier er altanbrystningerne, hvor der selvsagt ikke er noget varmetab.

Selve facaden og vinduerne viser derimod et stort varmetab.

Termografierne viser vestfacaden (med altaner), men billedet er det samme på østfacaden (med altangangene).

Den nye facade på højhuset bliver velisoleret og med lavenergivinduer. Det vil give en besparelse på varmen, fordi den nuværende facade er dårligt isoleret og utæt.

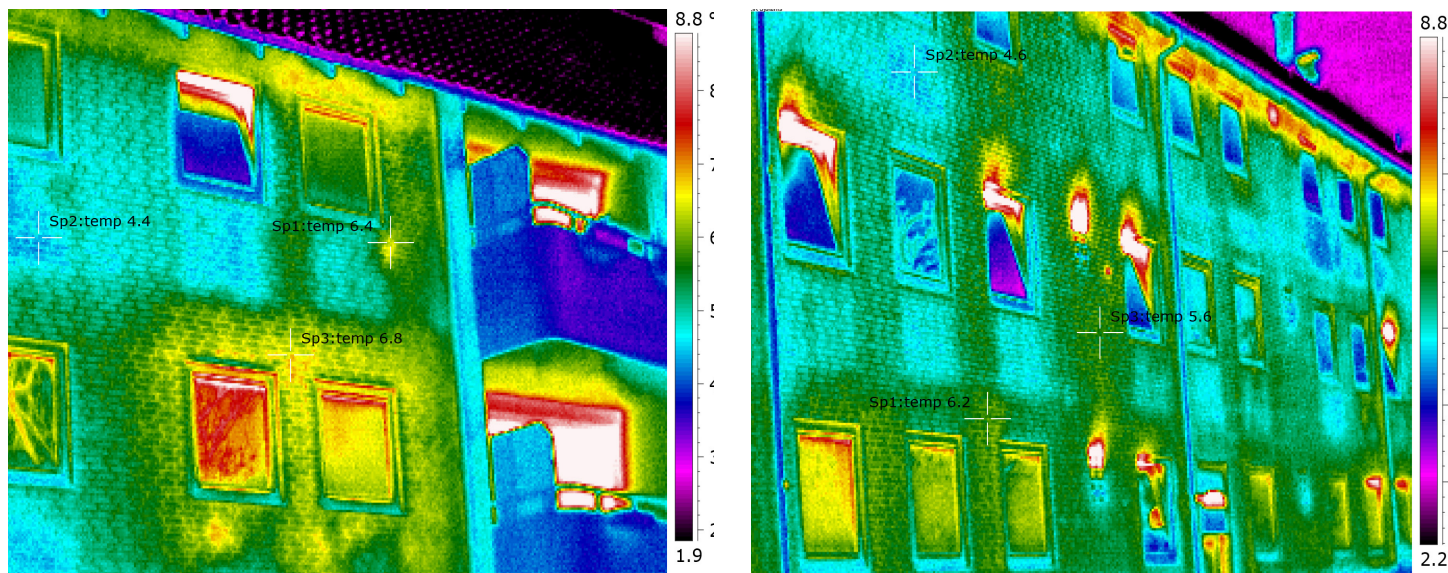
De røde blokke.

Facaden og vinduerne har et stort varmetab på de røde blokke. Det er værst i stueetagen (der er mørkegrøn) og ud for etageadskillelsen op mod tagrummet.
