# HVORFOR EN HELHEDSPLAN?

# TOFTEN I DAG

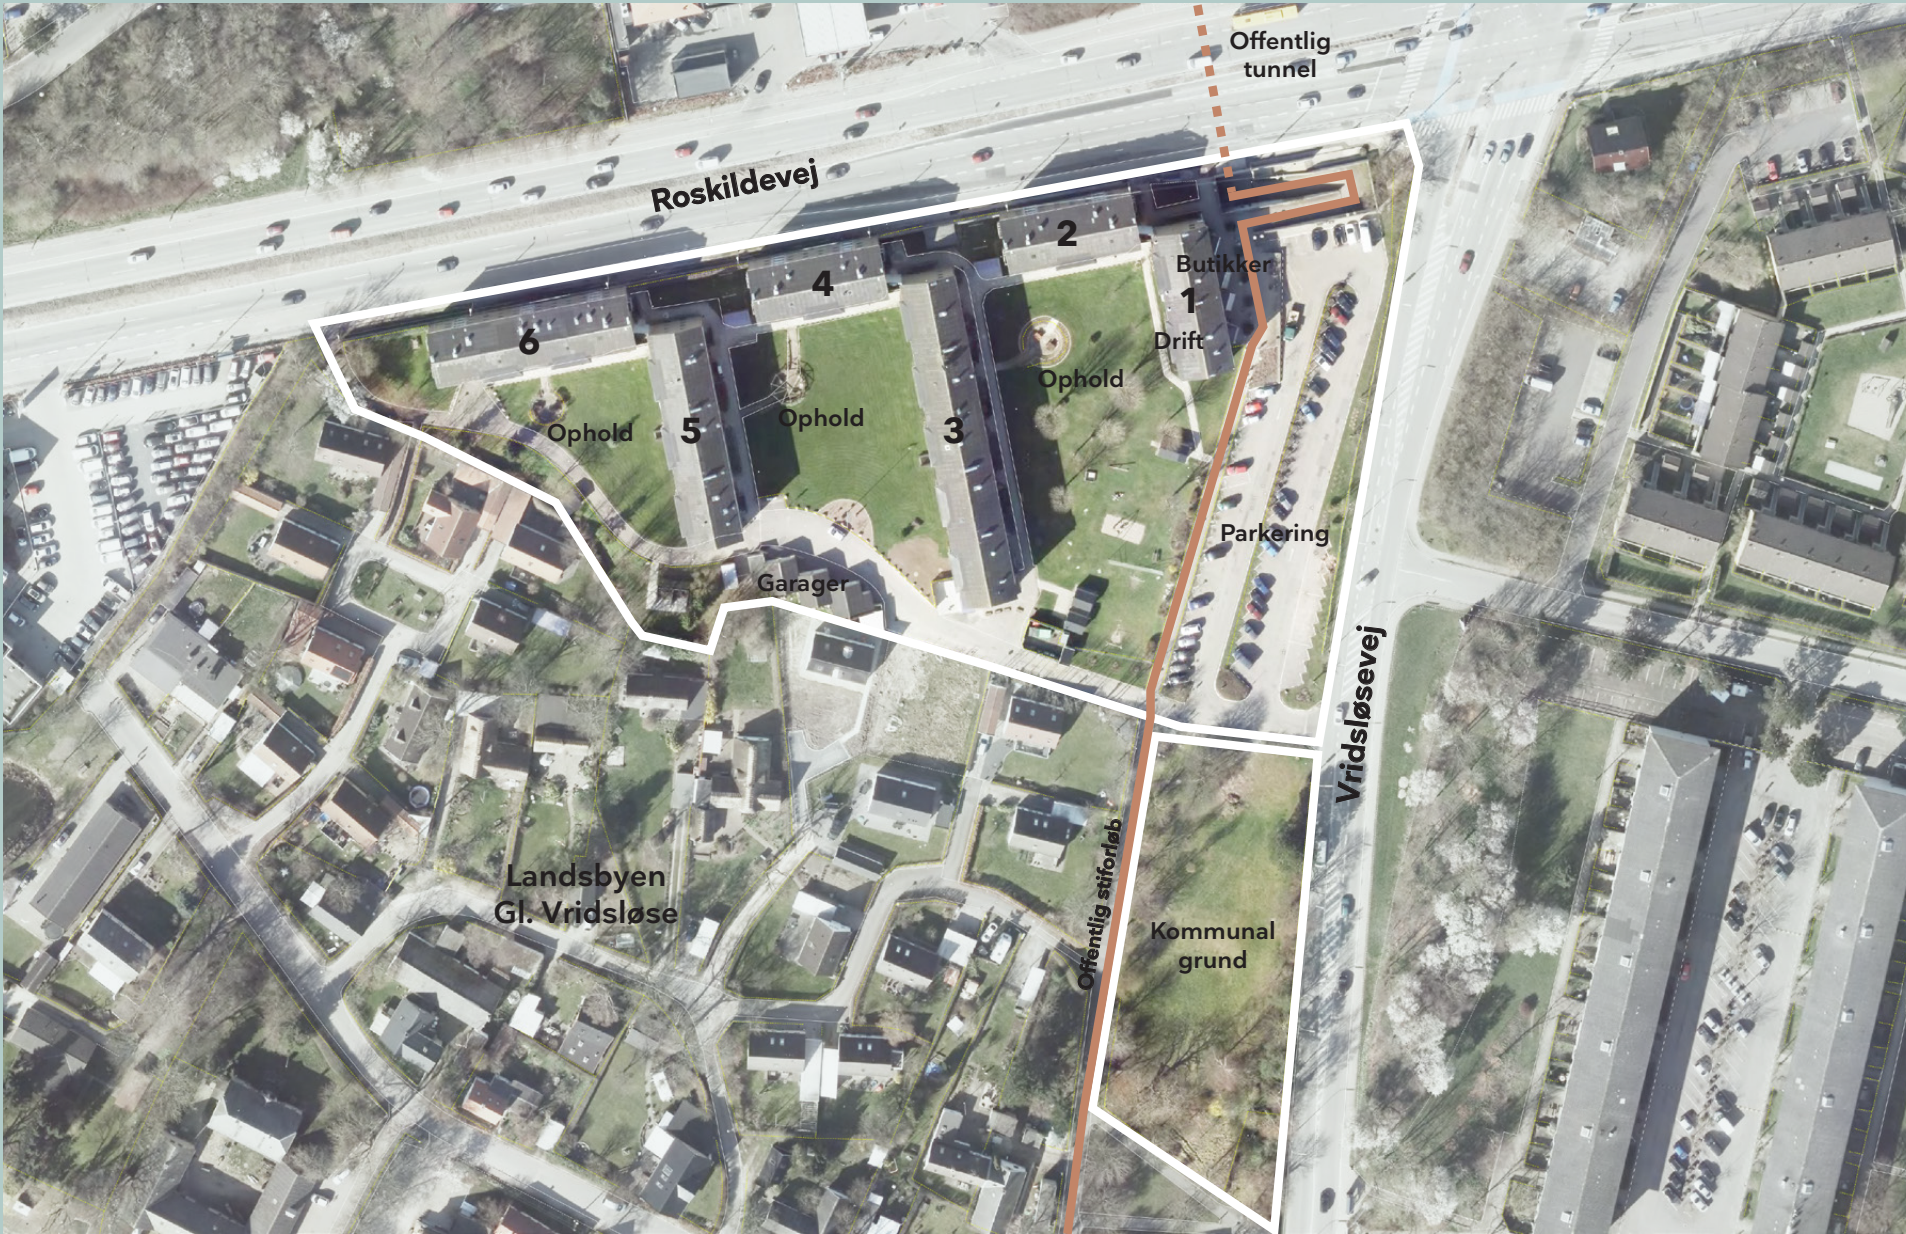
Bygningerne udgøres af 3 blokke med facaden vendt mod Roskildevej og er sammenbygget med 3 blokke med gavlen vendt mod Roskildevej som i tre store L-formede figurer. Hvert L slutter sig om hvert sit grønne areal, hvor der er et forsænket cirkelrundt opholdsareal med plads til borde og stole.

De 6 boligblokke i 3 etager hver er opført i gule mursten med sorte eternittage. I de syd- og vestvendte facader er der altaner. Nogle boliger har franske altaner.

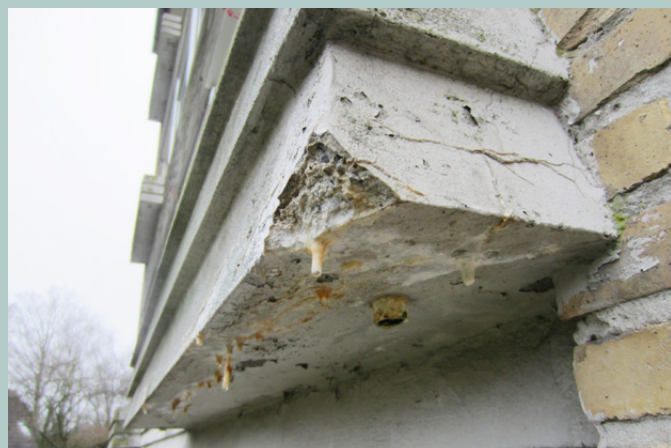
Betonbrystninger og -altankasser er nedbrudte.

Udvendig beton er generelt i præget af byggeskader. Der ses tydelige tegn på forvitring og armering er rusten. Det gælder både betonbrystninger under vinduer, ved altaner, samt beton ved sammenbygninger.

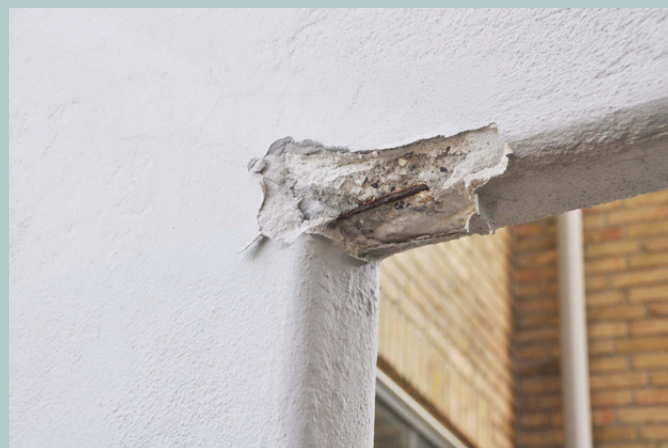
Beton på mellembygninger er nedbrudt.

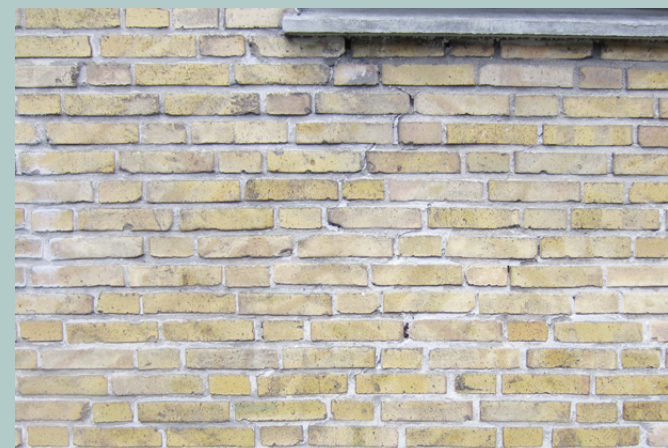
Murværk skal enten omfuges og renoveres eller der kan efterisoleres.

I murværk og fuger ses en del skader og det er nødvendigt at omfuge, samt at udskifte revnede, afskallede og løse sten. Alternativt kan facaden efterisoleres med f.eks. ny skalmur, hvorved reparationer kan udelades.

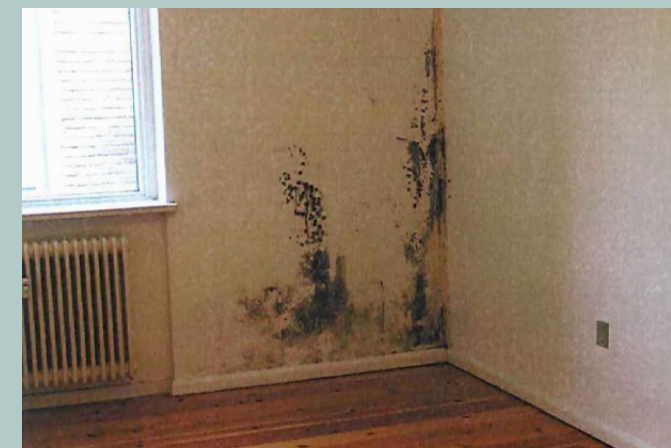
Eksempel på forekomst af skimmel/2011.

Der er ligeledes observeret skimmel, som typisk fremkommer ved uisolerede og dårligt ventilerede forhold.

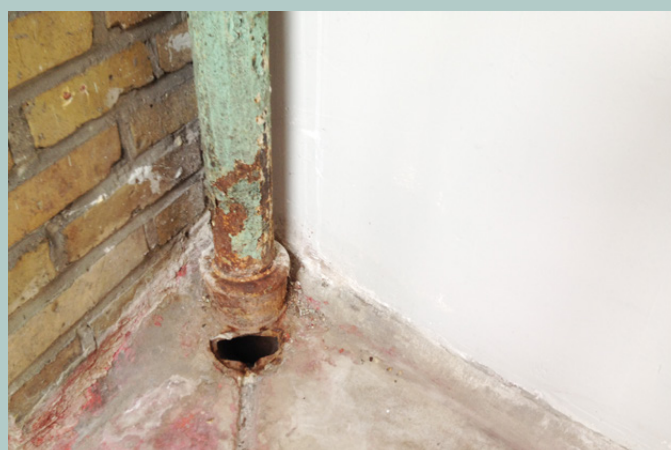
Faldstammer og udvendige nedløb skal renoveres.

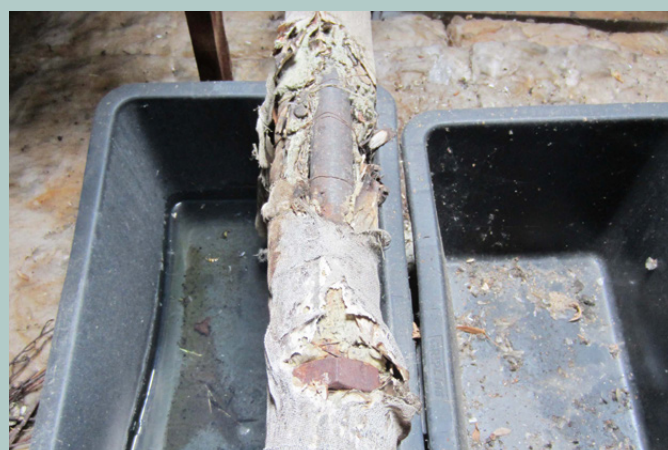
Vandinstallationer er oprindelige.  
Brugsvandsinstallationer skal udskiftes.

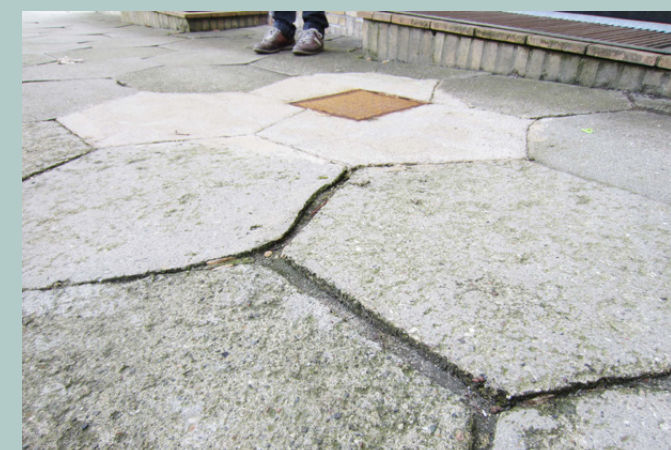
Belægninger med Bellahøj-fliser er porøse og ujævne.

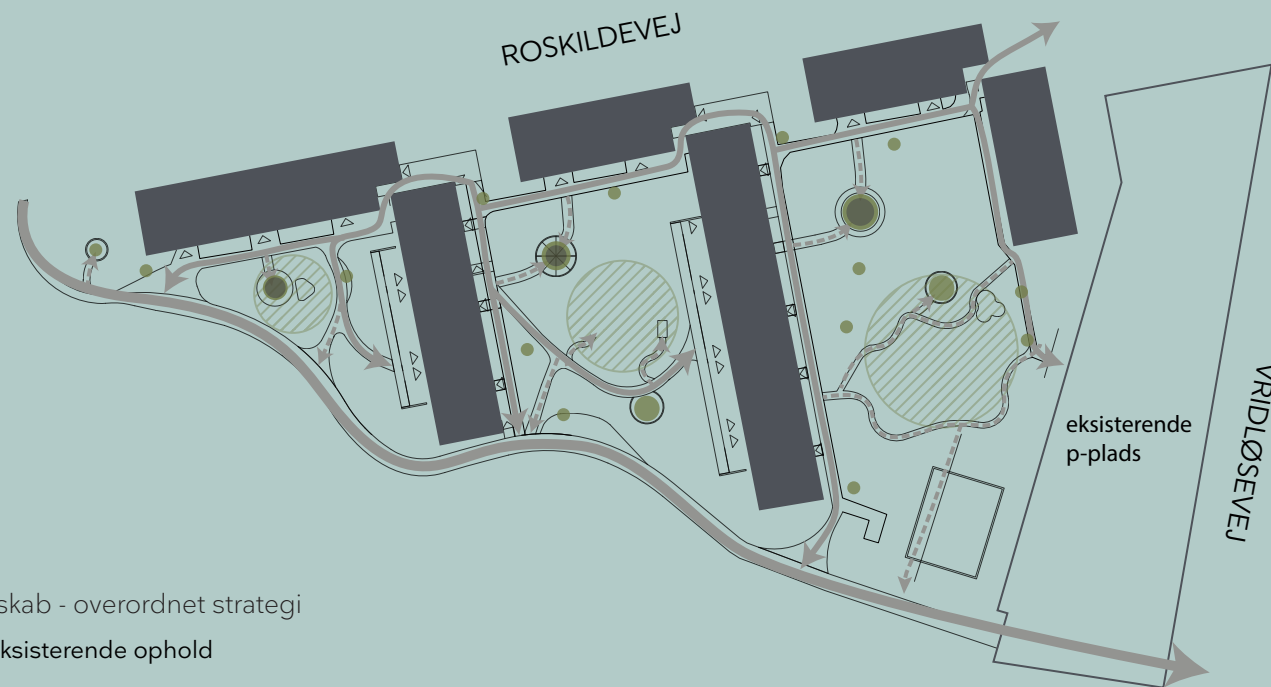
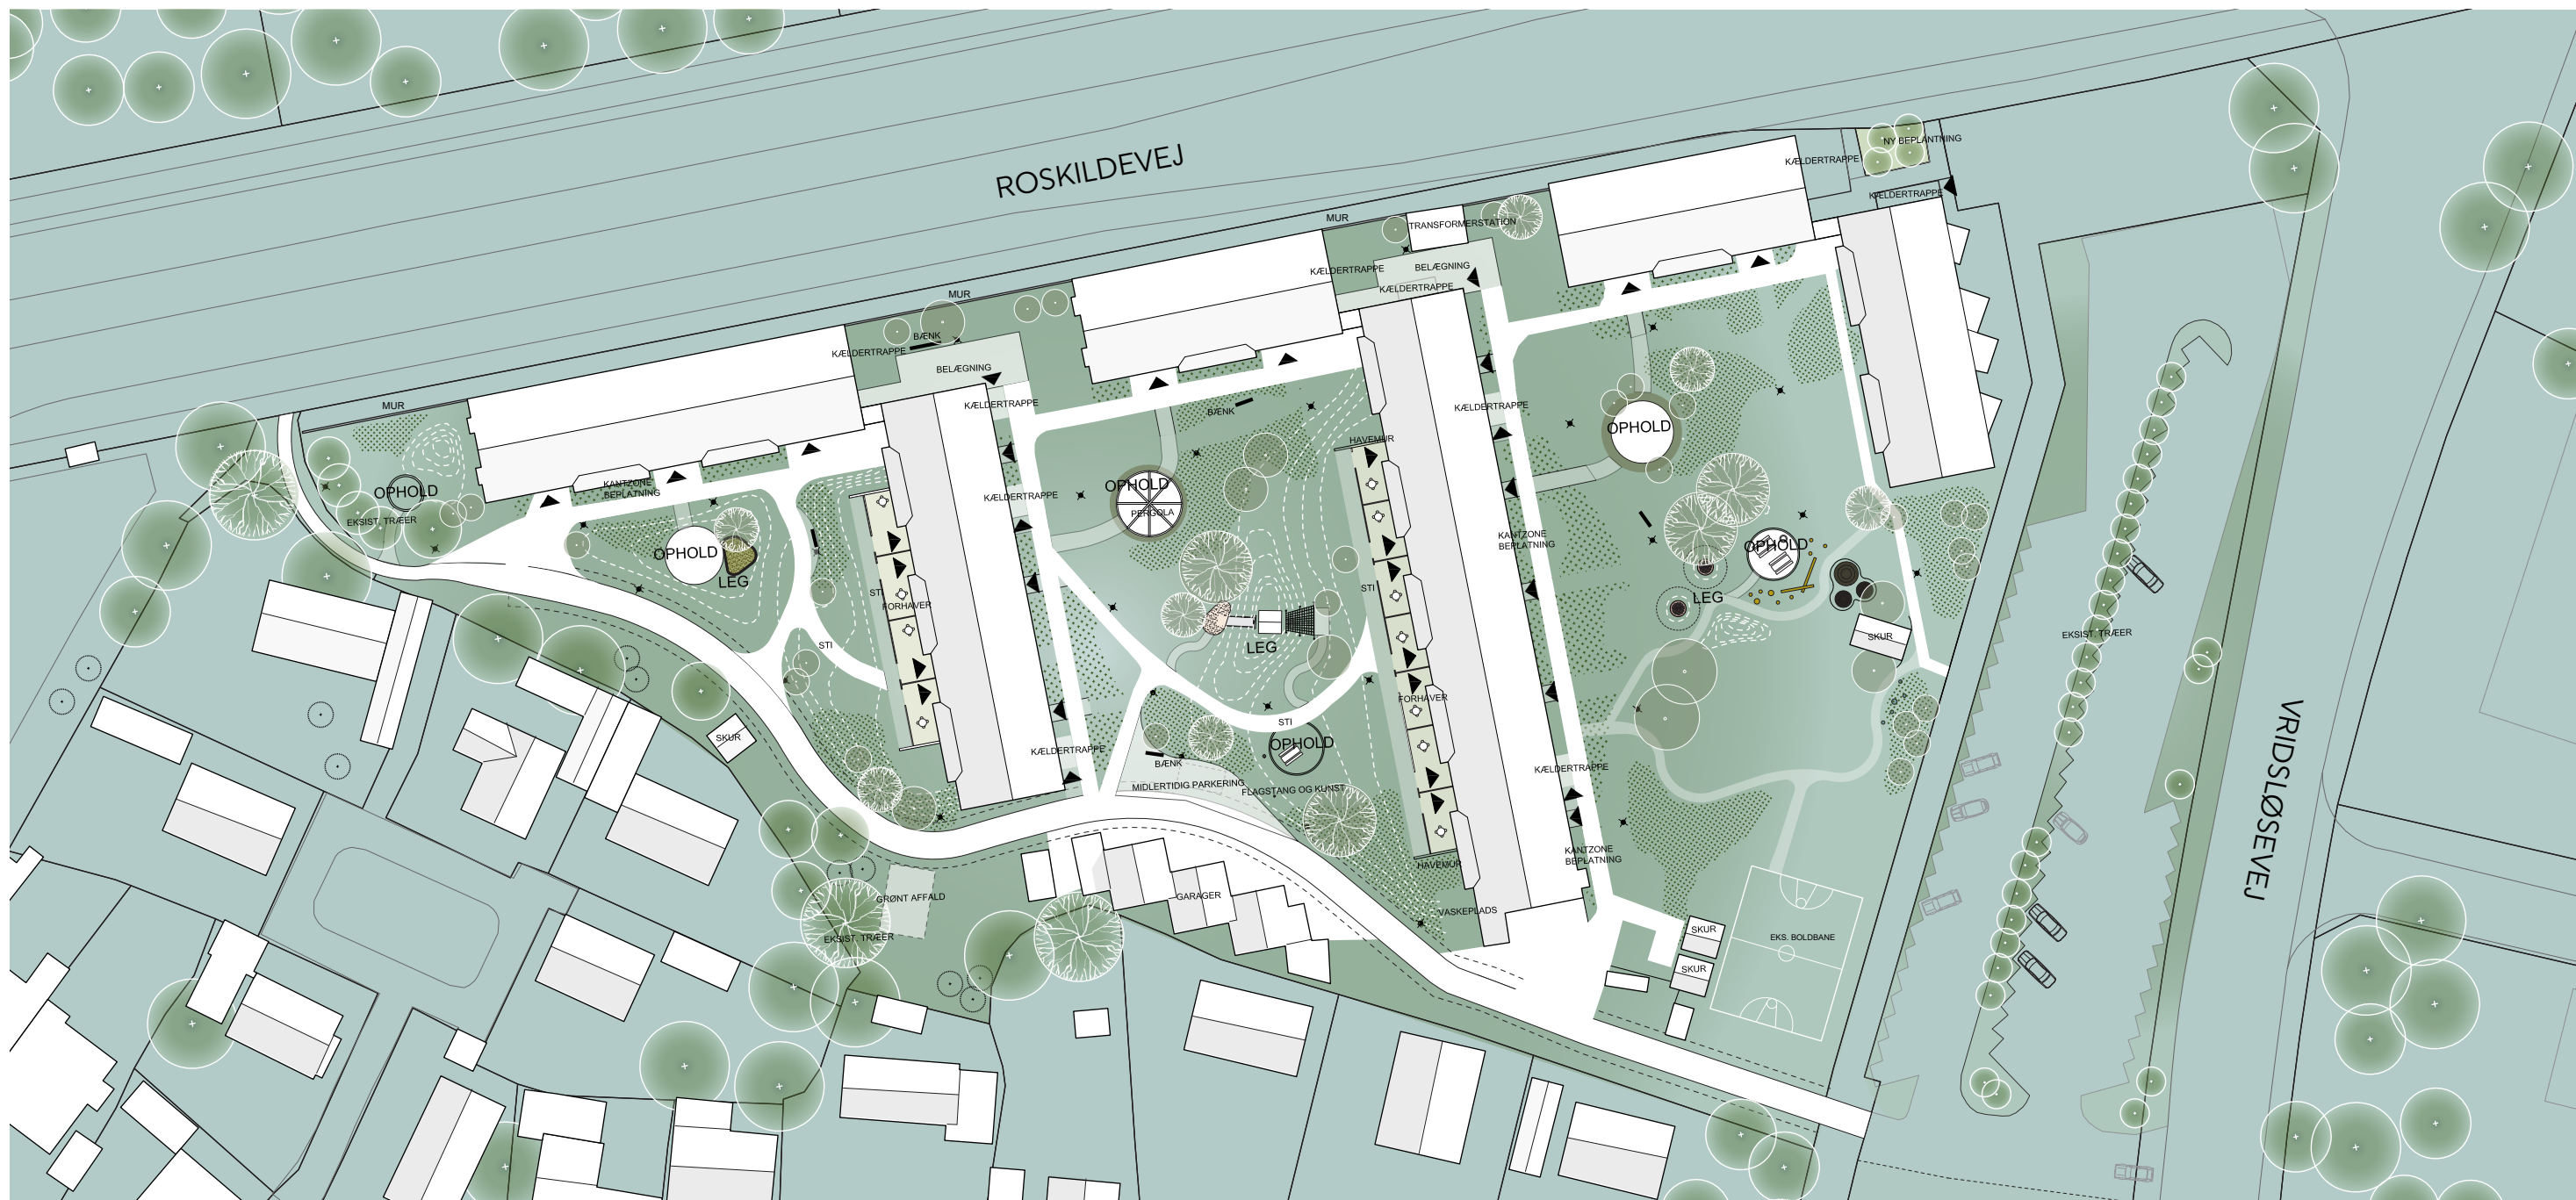
### Landskab - overordnet strategi

- eksisterende ophold
- nyt mødepunkt (ophold)
- nyt mødepunkt (leg)
- indkørsel, brandvej
- hovedsti
- - - sekundær sti

Omdrejningspunktet i udearealerne er at stisystemet skal skabe sammenhæng og fællesskab i Toften, samt danne et oplevelsesrigt og varieret gangforløb. Til stien knytter sig forskellige aktiviteter og mødesteder, hvor man uformelt kan støde ind i sin nabo. Et mødested kan være et legeområde eller et opholdsområde, men også steder, hvor hverdagens gøremål udføres, såsom ved renovationsskuret eller cykelparkeringen. Nye stier griber fat i de forskellige mødesteder og kan også flere steder danne lommer med plads til eksempelvis en bænk. Stien binder de eksisterende og fremtidige funktioner sammen.

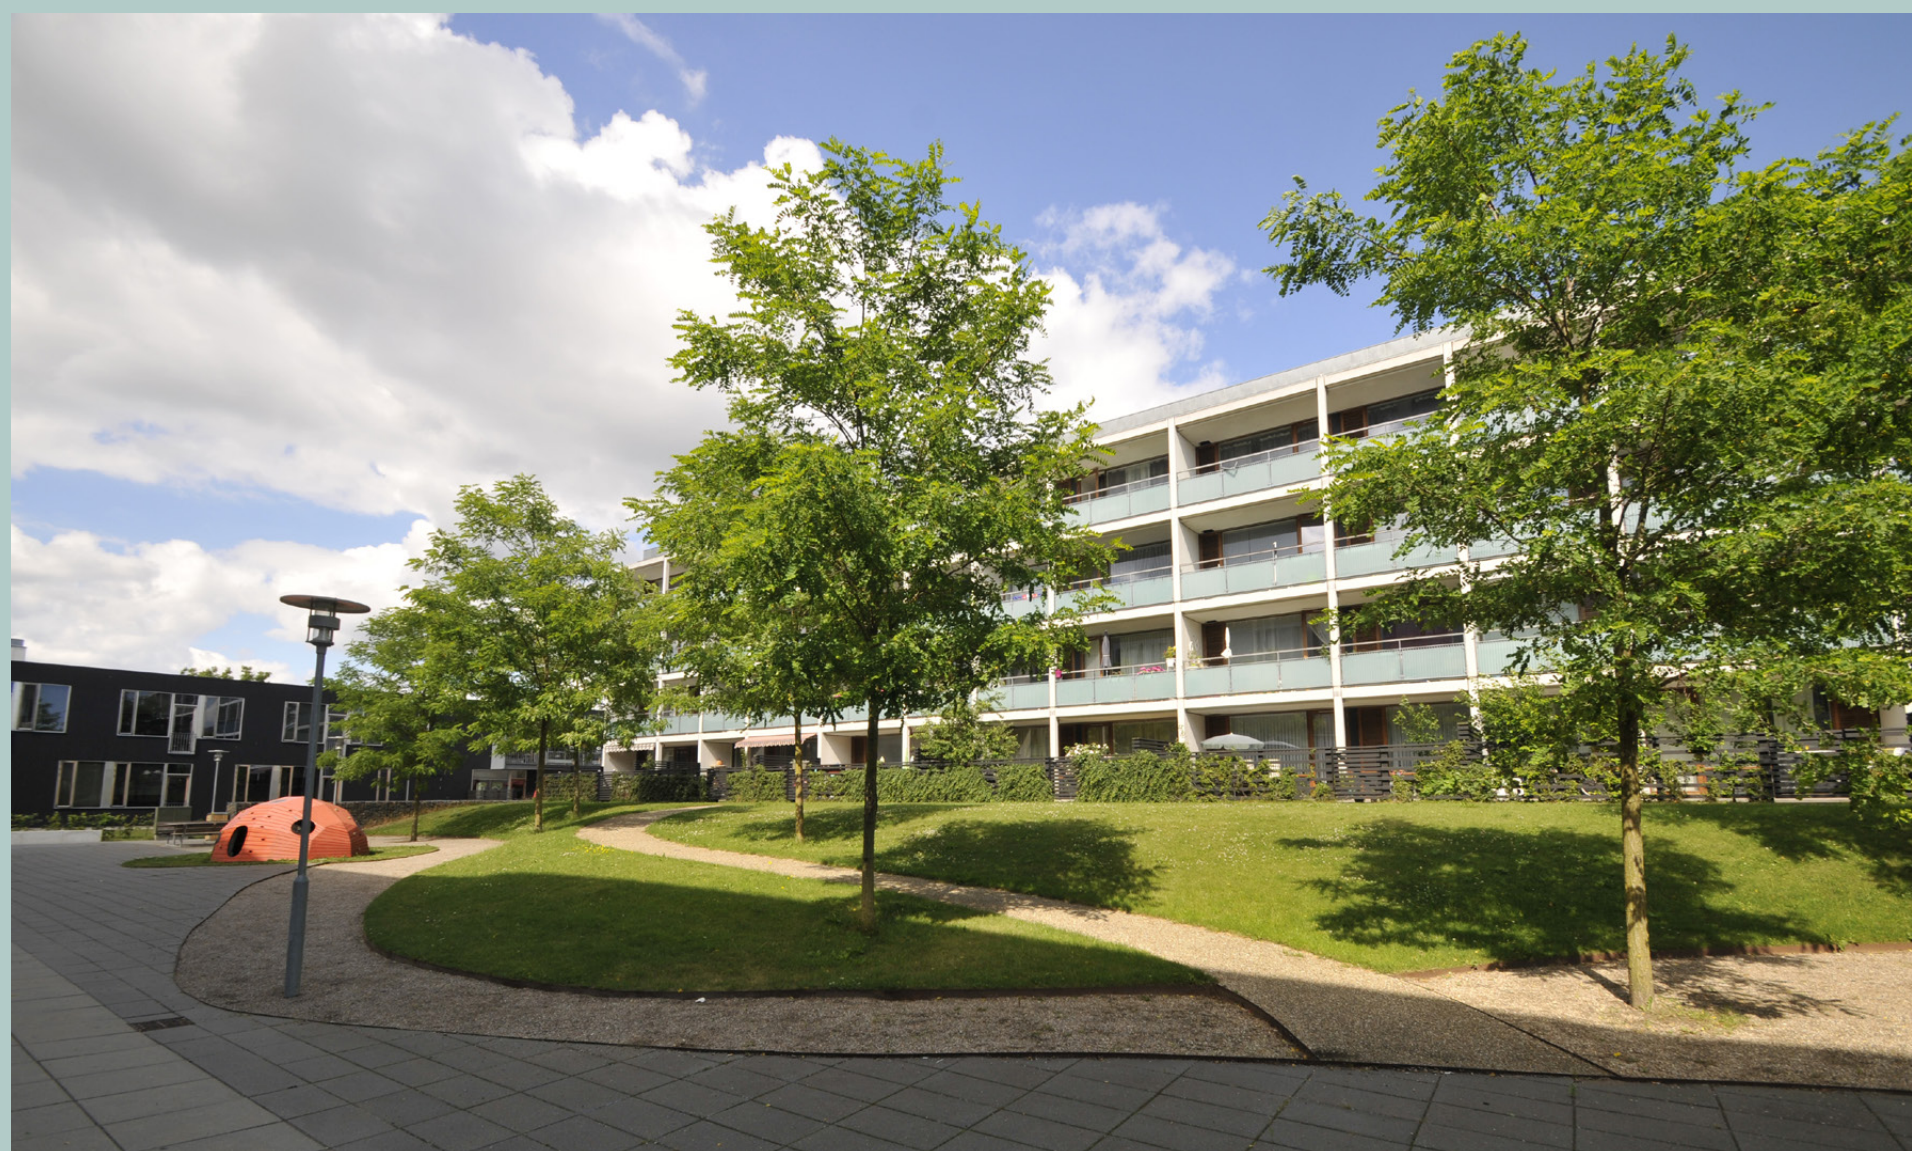
Reference: Gyldenrisparken. Terræn er hævet til stueetage, hvor der er etableret forhaver.

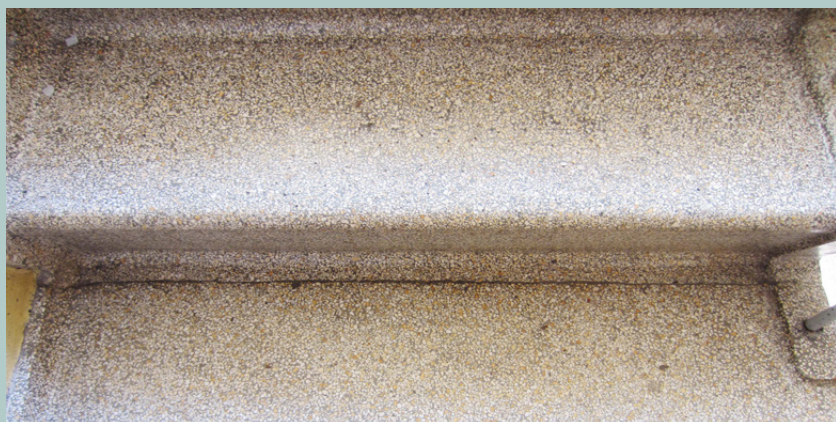
Den tidstypiske terrazzo bevares og repareres i nødvendigt omfang.

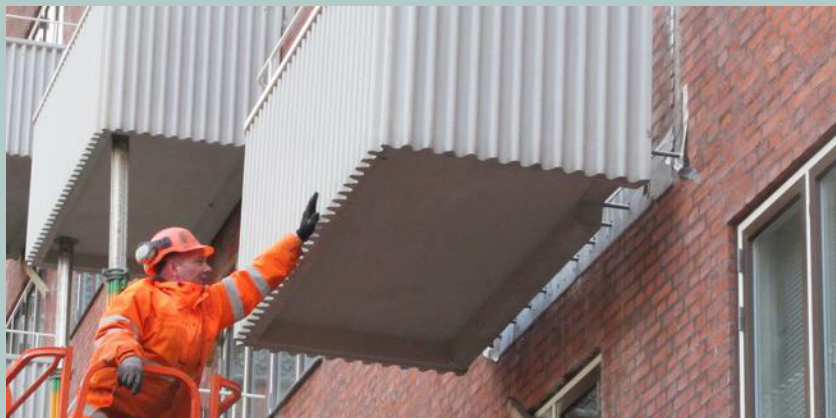
Med højstyrkebeton, kan opnås en fin detaljering af altaner og altaner vil kunne udføres som færdige elementer fra fabrik.

De nye altaner udføres i højstyrkebeton, der i udseende ligner de oprindelige, men har en helt anden nutidig byggeteknisk kvalitet og holdbarhed.
